TEHNISKĀS APSEKOŠANAS ATZINUMS

Administratīvā ēka, 05000015905, Krišjāņa Valdemāra iela 1, Daugavpils, LV-5401

Atzinums izsniegts 2021.gada 30.aprīlī.

SIA "JaunRīga ECO"

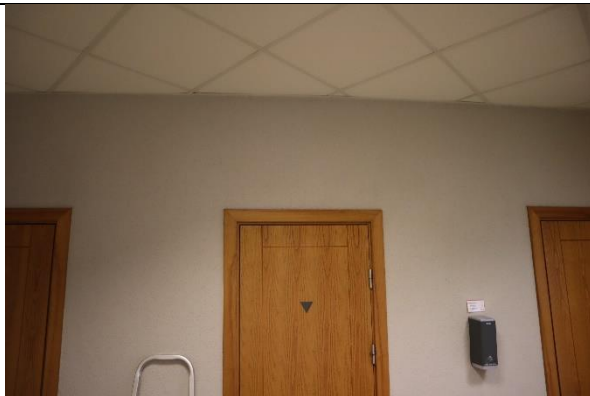
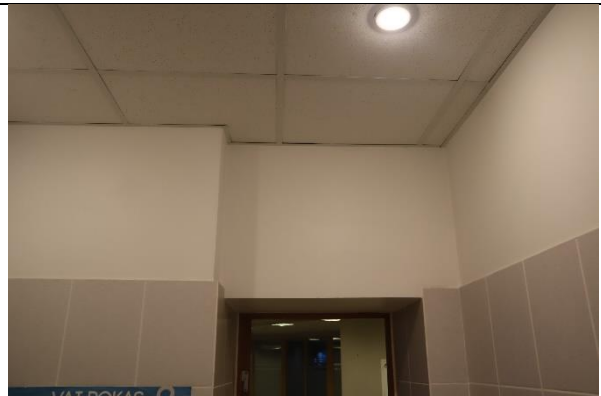
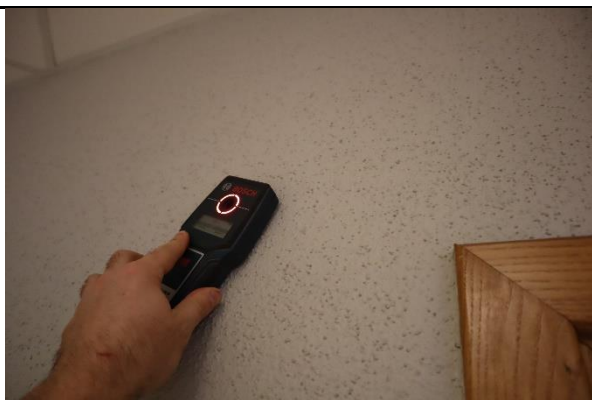
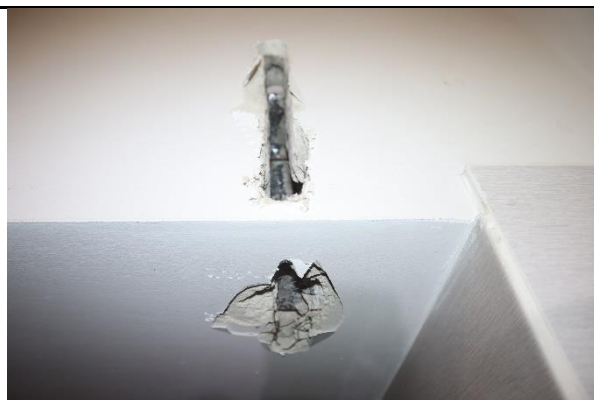
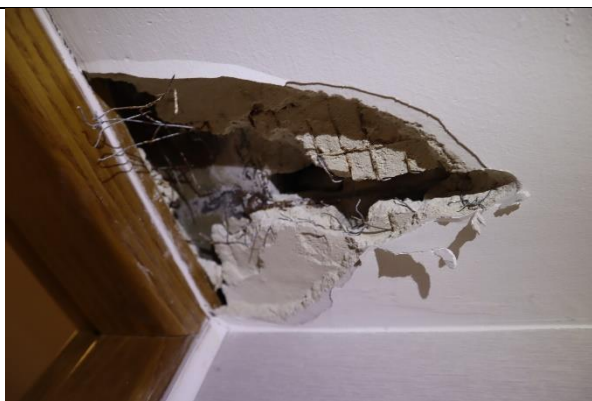
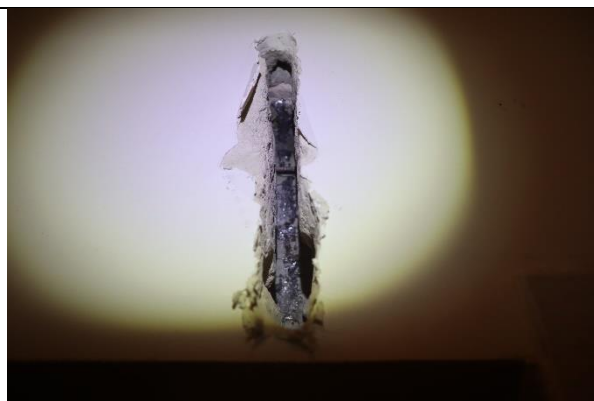
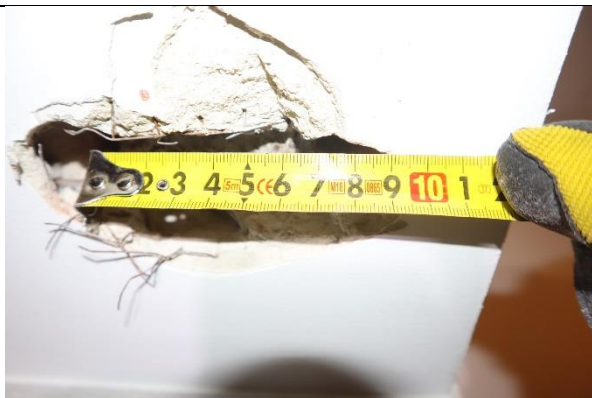
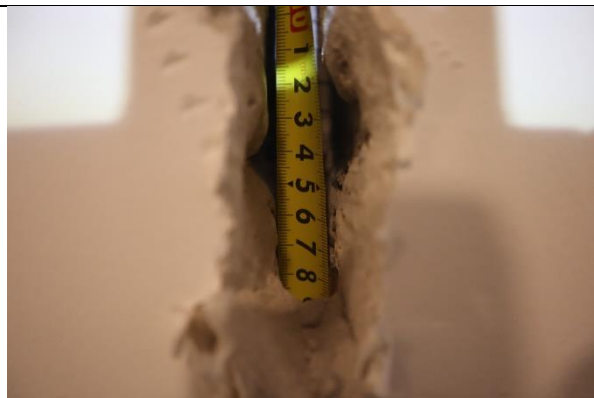
Aila starp telpām Nr.22 uz Nr.6 izbūvētā keramikas ķieģeļu mūra nesošajā sienā. Sienas biezums ~570 mm. Aila tikusi pastiprināta ar diviem U profila karsti velmētiem profiliem. Profila augstums 180 mm, platums 70 mm, kas pēc GOST 8240-89 standarta atbilst 18 II profilam. Sijas balsta attālums mūrī ~250 mm, kas konstatēts ar metāla detektoru. Attālums starp sijām 300 mm, ailas platums ~750 mm. Sijas tikušas apklātas ar metāla režģi un apmestas. Ailas faktiskā risinājuma skici skatīt 4.9.att. Plaisu atvērumi ķieģeļu mūri vizuāli netiek konstatēti. Vizuāli bojājumi ailu atvērumam netiek konstatēti.

Ailas tehniskais stāvoklis apmierinošs.

1. Veikt uzmērījumus telpām, kur konstatētas neatbilstības kadastrālās uzmērīšanas lietai un novērst tās iekļaujot būvniecības ieceres dokumentācijā.
2. Ailas, kas patvaļīgi izbūvētas ķieģeļu mūra nesošajās sienās paredzēt veikt nestspējas aprēķinus ņemot vērā atsegumu rezultātus. Nepieciešamības gadījumā paredzēt ailu pastiprināšanu.

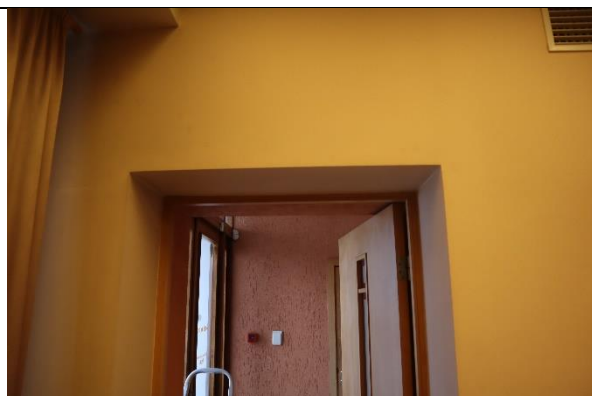
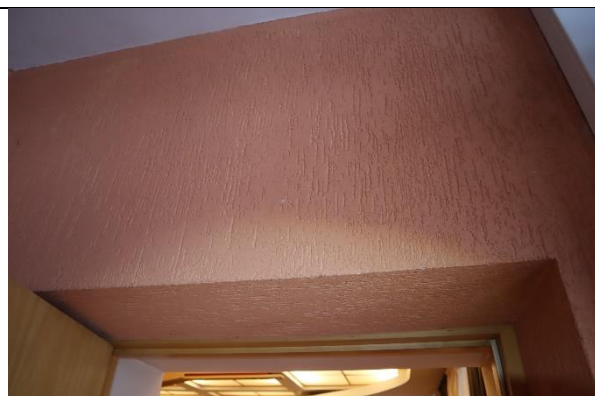
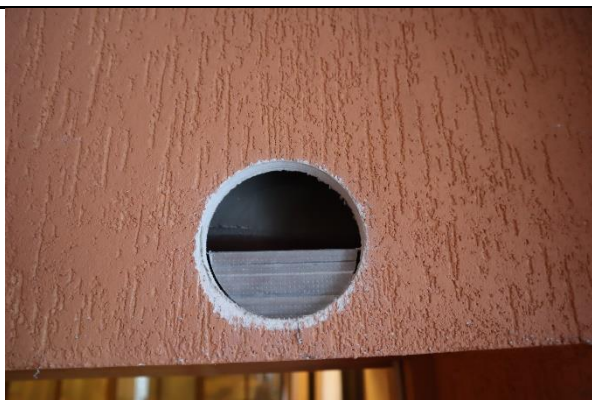
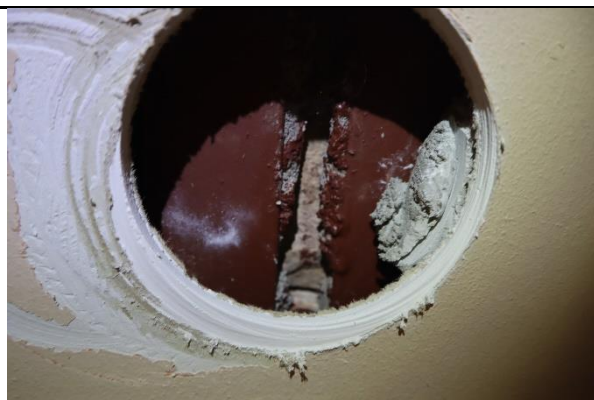
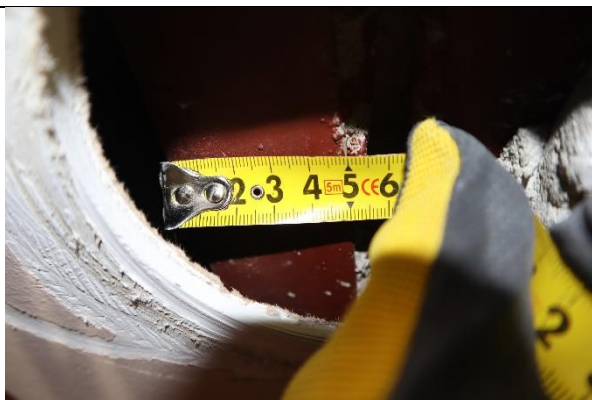
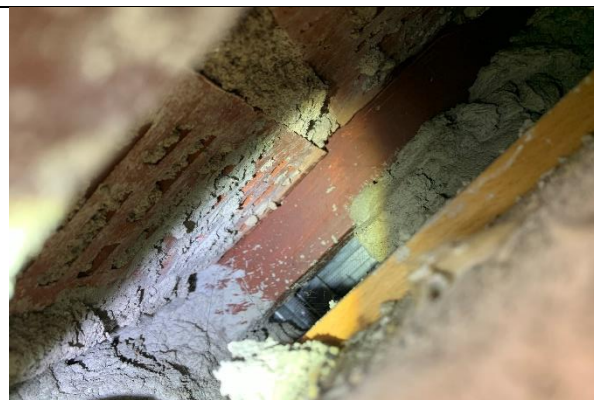
Pirmā stāva aila starp telpām Nr.7 uz Nr.8 izbūvētā keramikas ķieģeļu mūra nesošajā sienā (skat.4.10.-4.15.att.). Sienas biezums ~500 mm. Sienā tikusi apšūta ar rīgpša apdari ar metāla karkasu. Ailas platums ~950 mm. Aila tikusi pastiprināta ar četriem L-veida karsti velmētiem profiliem. Profils 50 x 50 x 3 mm. Siju balsta attālums mūrī ~100-130 mm, kas konstatēts ar metāla detektoru. Sijas tikušas apstrādātas ar pretkorozijas krāsu. Ailas faktiskā risinājuma skici skatīt 4.16.att. Plaisu atvērumi ķieģeļu mūrī vizuāli netiek konstatēti. Vizuāli bojājumi ailu atvērūmam netiek konstatēti. Ailas tehniskais stāvoklis apmierinošs.

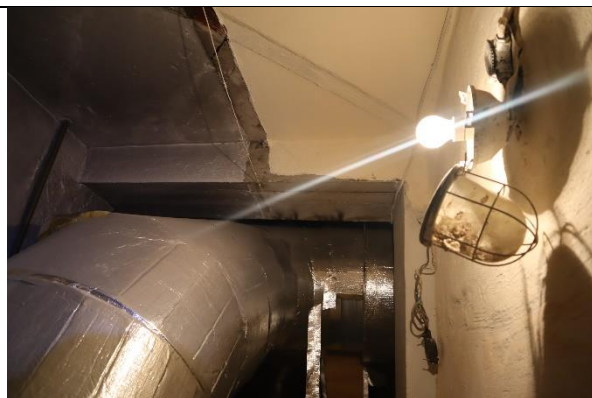
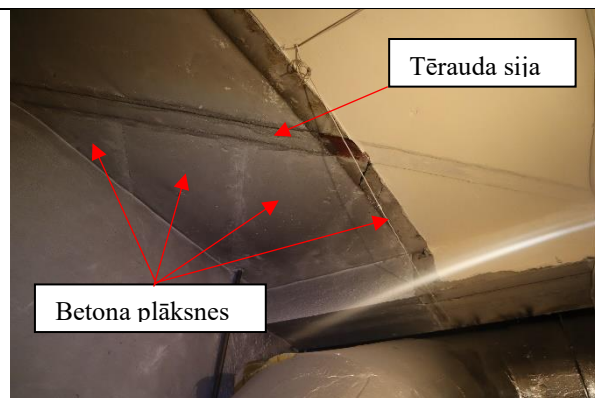
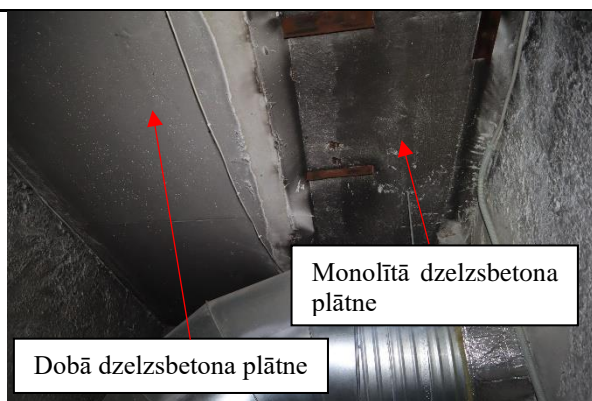
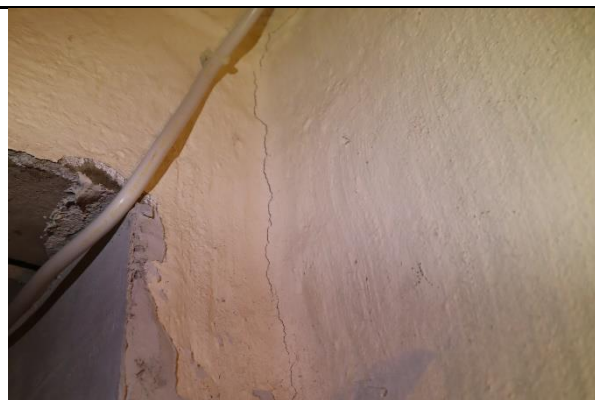
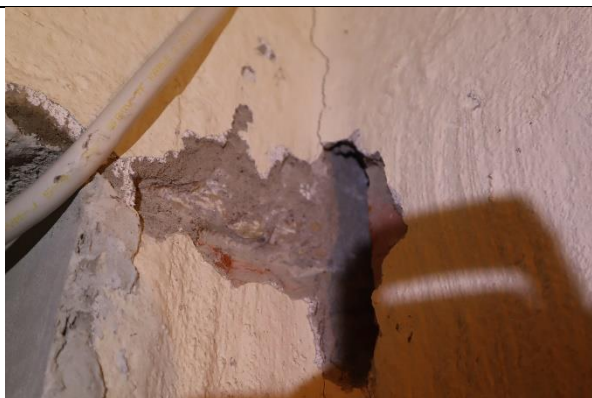
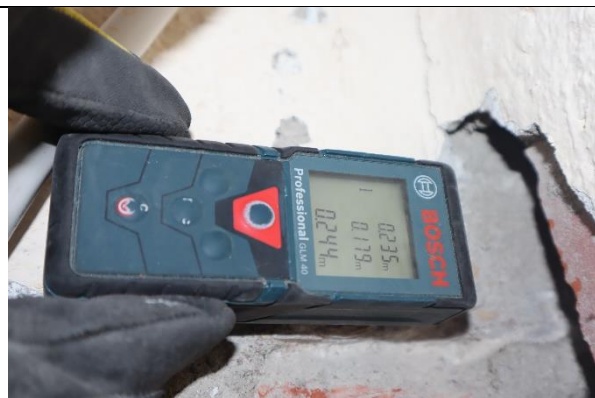
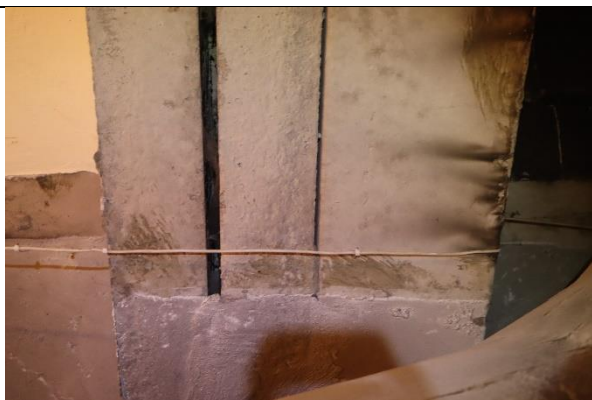
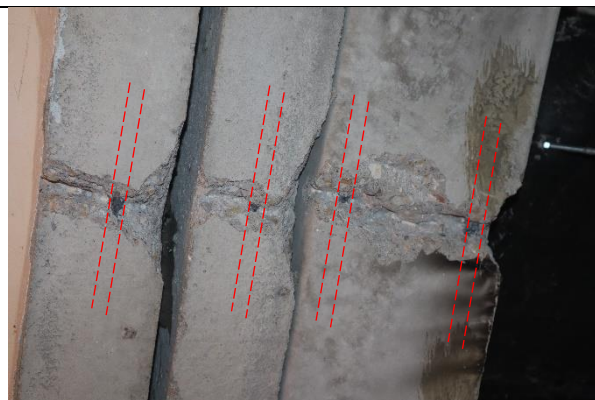
Otrā stāvā starp telpu Nr.22 un Nr.23 ticis lokāli demontēts nesošais sienas posms aptuveni ~ 0.8 m garumā (skat.4.17.-4.24.att.). Lokāla pārseguma zona pie ailu pārsedzes tikusi pārbūvēta, kur konstatēts tērauda sijas elements ar saliekamā betona plātņu pildījumu (sīkāk skat.4.8.sadaļā). Telpā Nr.23 pārsegums izbūvēts no saliekamā dzelzsbetona plātnes un monolītā dzelzsbetona iecirkņa, kas liecina, ka jumta pārsegums un nesošās sienas posms ticis lokāli demontēts ar mērķi ievietot telpā esošo ventilācijas iekārtu.

Aila tikusi izbūvēta no divām dzelzsbetona sijām 2x120x200 (h) ar vienu tērauda Ø12 stiegru katrā sijā, un dzelzsbetona siju ar šķērsriezuma izmēriem 240x200 (h) mm ar divām Ø20 stiegrām. Ailu siju faktisko risinājuma skici skatīt 4.25.attēlā. Dzelzsbetona ailai netiek konstatēti plaisu atvērumi spiestajā zonā, kas liecina, ka ailu siju šķērsriezums un nestspēja ir pietiekoša, lai uzņemtu esošās slodzes. Veicot atkalumu zem ailu sijas balsta attālums ķieģeļu mūra sienā (uz telpas Nr.24 pusi) konstatēts vismaz 250 mm garumā. Attālums ir pilnīgi pietiekams, lai nodrošinātu sijai nepieciešamo balsta laukumu. Plaisu atvērumi ķieģeļu mūra nesošajā sienā netiek konstatēti. Dekoratīvi plaisu atvērumi konstatēti sadurvietās ar pieejošajām ķieģeļu mūra starpsienām, kam nav ietekmes uz nesošo sienu nestspēju.

Ailu pārsedzes tehniskais stāvoklis ir apmierinošs.

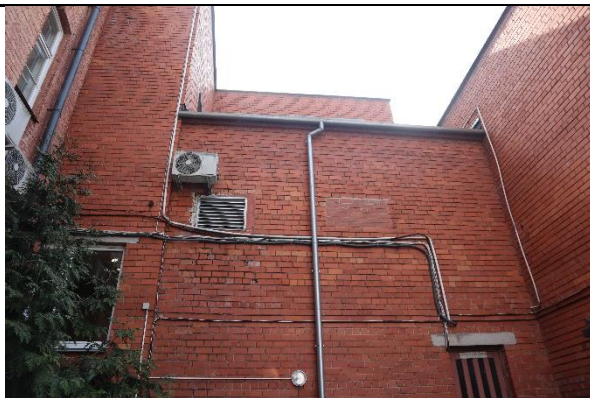
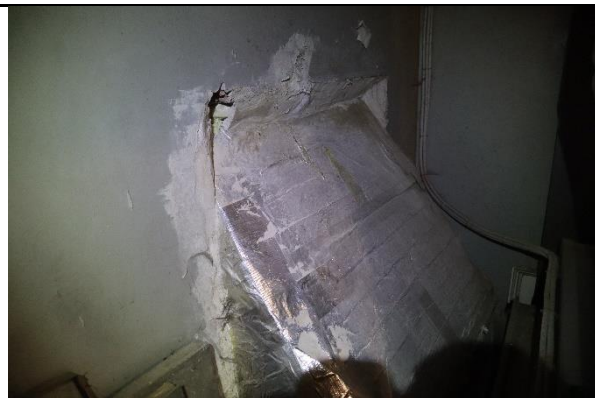
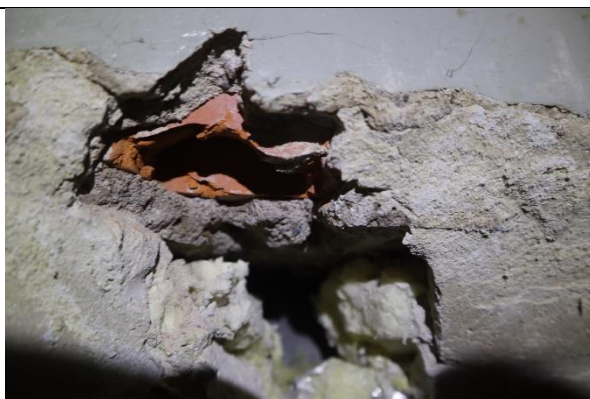
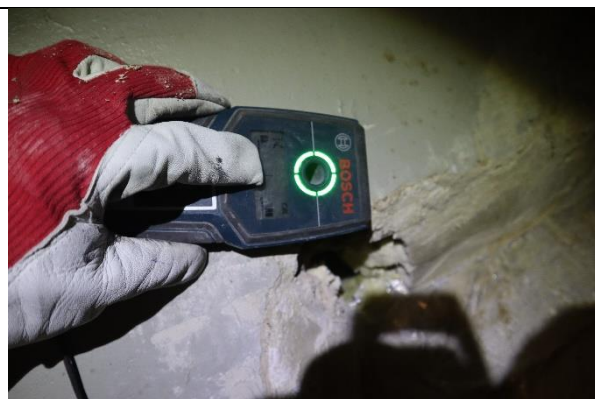
Otrā stāva telpā Nr.24 no fasādes puses konstatēts aizmūrēts ailu atvērums, un no jauna izbūvēts ailas atvērums ventilācijas iekārtas gaisa ieņemšanai restei (skat.4.26.att.). Veicot atkalumu un pārbaudi ar metāla detektoru ailu pārsedzē tērauda elements netika konstatēts (skat.4.27.-4.29.att.). Vizuāli no fasādes puses ailu pārsedzes pastiprinājums netika identificēta, kas apstiprina, ka ailu pārsedze ķieģeļu mūrī izbūvēta bez pastiprināšanas risinājuma. Ķieģeļu mūrī vizuāli plaisu atvērumi, kas liecinātu par acumirkliņu stiprības samazinājumu nesošajā ķieģeļu mūrī netika konstatēti.

Ailu pārsedzes tehniskais stāvoklis ir neapmierinošs.

3. Otrā stāva telpā Nr.24 jāparedz ailu pastiprināšanas risinājuma izstrāde ventilācijas restes atvērūmam.
4. Pagrabstāva telpā Nr.18 jāparedz betona aizsargslāņa atjaunošana bojātajās vietās. Visi inženierkomunikāciju šķērsojumi telpās Nr.18 pagrabstāva pārseguma un nesošajās sienās (tai skaitā uz blakus ēku) jāparedz ugunsdrošā un dūmu aizsargātā risinājumā atbilstoši ēkas ugunsnoturības pakāpei. Ugunsdrošās aizdares risinājumiem jānodrošina atbilstoši LVS EN 13501-1 un LVS EN 13501-2 standartam. Šķērsojumiem jābūt pievienotām redzamām norādēm par ugunsdrošo aizdari. Sertificētām ugunsdrošo šķērsojumu sistēmām paredzēt izmantot Hilti, Promat vai ekvivalenta ražotāja piedāvātos risinājumus.

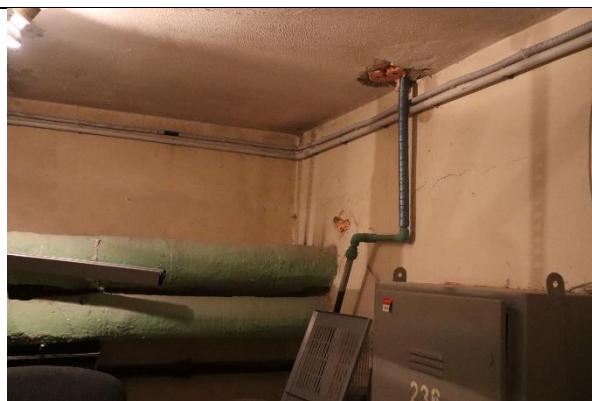
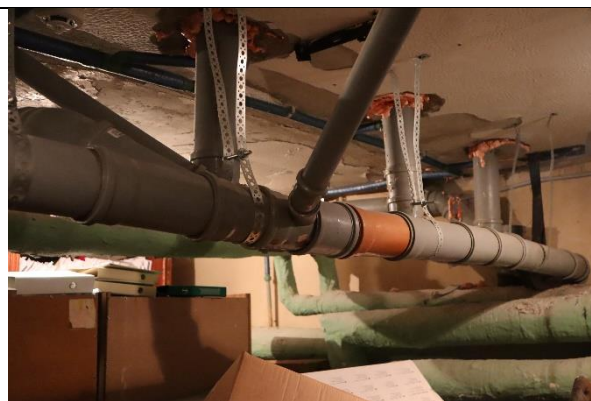
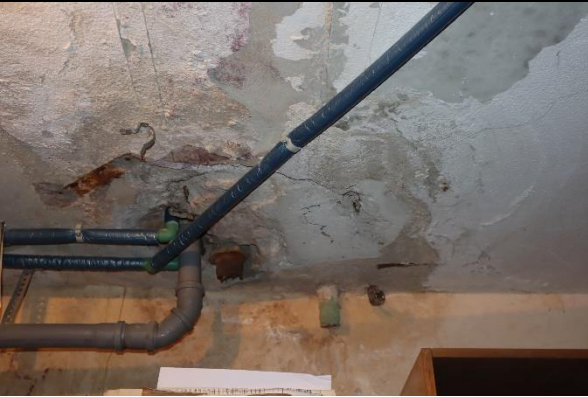
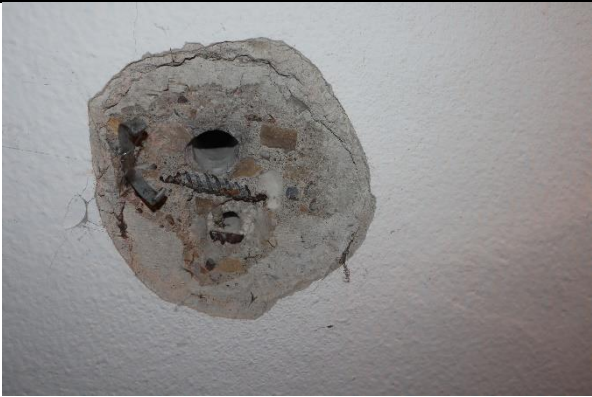
4.6.	pagraba, starpstāvu, bēniņu pārsegumi	40%
<p>Pagrabstāva telpā Nr.18 (siltummezgls) konstatēti neblīvi inženierkomunikāciju šķērsojumi un betona aizsargslāņa nodrupumi pagrabstāva pārsegumā (skat.4.30.-4.32.att.). Neblīvi inženierkomunikāciju šķērsojumi konstatēti arī uz blakus esošo ēku. Telpā konstatēti vēsturiski plaisu atvērumi nesošajās ķieģeļu mūra sienās (skat.4.33.-4.34.att.), taču informācija par plaisu dinamiku nav.</p> <p>Pagrabstāva telpa Nr.18 tiek ekspluatēta kā noliktava ar lokāliem arhīva plauktiem. Telpa netiek ekspluatēta atbilstoši tās lietošanas veidam. Telpā būtu jāparedz noliktavas vai palīgtelpas funkcija. Arhīva materiālus būtu nepieciešams pārvietot. Telpa nav piemērota arhīva funkcijām, jo ir vairāki inženierkomunikāciju šķērsojumi pārseguma konstrukcijā.</p> <p>Pārseguma tehniskais stāvoklis pagrabstāva telpā Nr.18 ir apmierinošs.</p>

4.31.att. Inženierkomunikāciju šķērsojums
pagrabstāva pārsegumā

4.32.att. Inženierkomunikāciju šķērsojums
pagrabstāva pārsegumā

<p>4.31.att. Inženierkomunikāciju šķērsojums pagrabstāva pārsegumā un betona aizsargslāņa bojājumi</p>	<p>4.32.att. Betona aizsargslāņa bojājumi</p>

Pagrabstāva telpā Nr.18 konstatēti neblīvi inženierkomunikāciju šķērsojumi, kas nav atbilstoši LBN 201-15 “Būvju ugunsdrošība” 53. un 54. punkta prasībām.

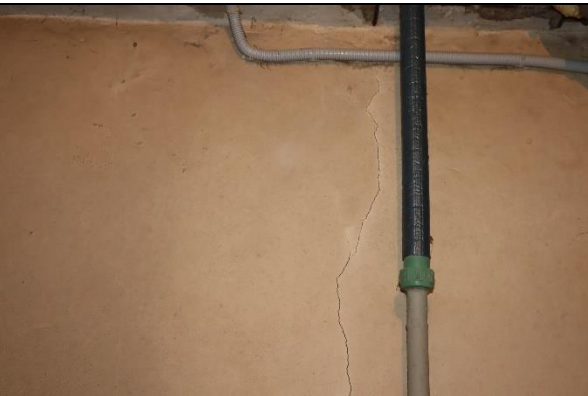
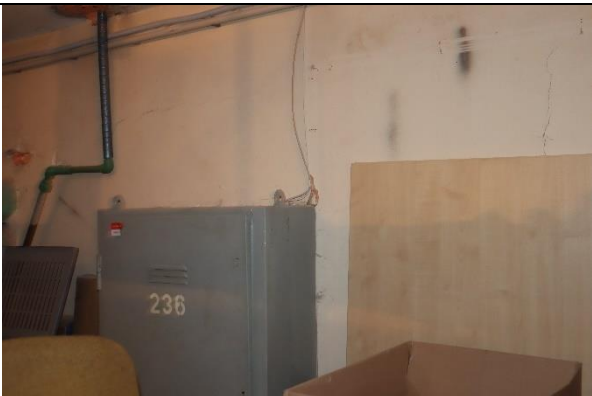
<p>4.33.att. Plaisu atvērumi ķieģeļu mūra nesošajās sienās</p>	<p>4.34.att. Plaisu atvērumi ķieģeļu mūra nesošajās sienās</p>
<p>4.8. jumta elementi: nesošā konstrukcija, jumta klājs, jumta segums, lietussūdens novadsistēma</p>	<p>30%</p>
<p>Otrā stāvā aila starp telpām Nr.22 un Nr.23 izbūvēta ķieģeļu mūra nesošajā sienā. Uz ailas balstīti saliekamā dzelzsbetona plātne un monolītā dzelzsbetona iecirknis virs kura izbūvēts savietotais jumts.</p> <p>Virs telpas Nr.22 izbūvēts starpstāvu pārsegums no saliekamā dzelzsbetona elementiem ($b=0.5$ m; $h = 0.24$ m), kas nodalīts no saliekamā dzelzsbetona plātnēm ar tērauda U profila siju. Sijas apakšējais plaukta platums $b = 90$ mm, atbilstoši standartam (ГОСТ 8240-97) sijas gabarītizmēri atbilst 24II profilam. Virs telpās Nr.22 tiek ekspluatētas biroja telpas.</p> <p>Virs telpām Nr.22 un Nr.23 veikti atsegumi, lai konstatētu faktisko pārseguma izbūves risinājumu (skat.4.37.-4.42.att.). Faktisko risinājumu skices skatīt 4.35.-4.36.attēlā. Pārsegumiem netiek konstatētas virsnormatīvas izlieces vai cita veida defekti.</p> <p>Pārsegumu tehniskais stāvoklis virs telpām Nr.22 un Nr.23 ir apmierinošs.</p>

5. Pagrabstāva telpā konstatētajiem plaisu atvērumiem nesošajās sienās rekomendējams uzstādīt plaisu monitoringus tieši pie ķieģeļu mūra (veicot apmetuma atkalumus). Monitoringu paredzēt 12 mēnešu garumā ar nolasījuma intervāliem reizi 3 mēnešos. Pēc plaisu monitoringa rezultātiem attiecīgi pieņemt lēmumu par plaisu aizdari vai nesošo sienu pastiprināšanu.

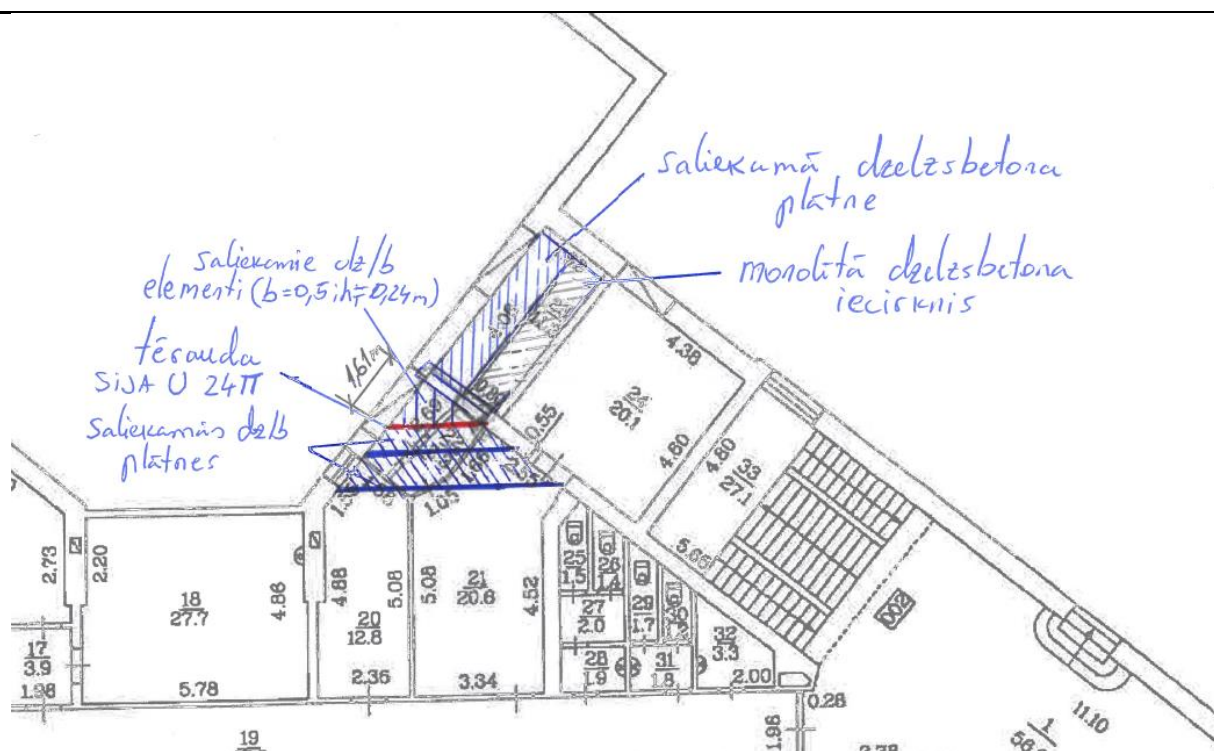
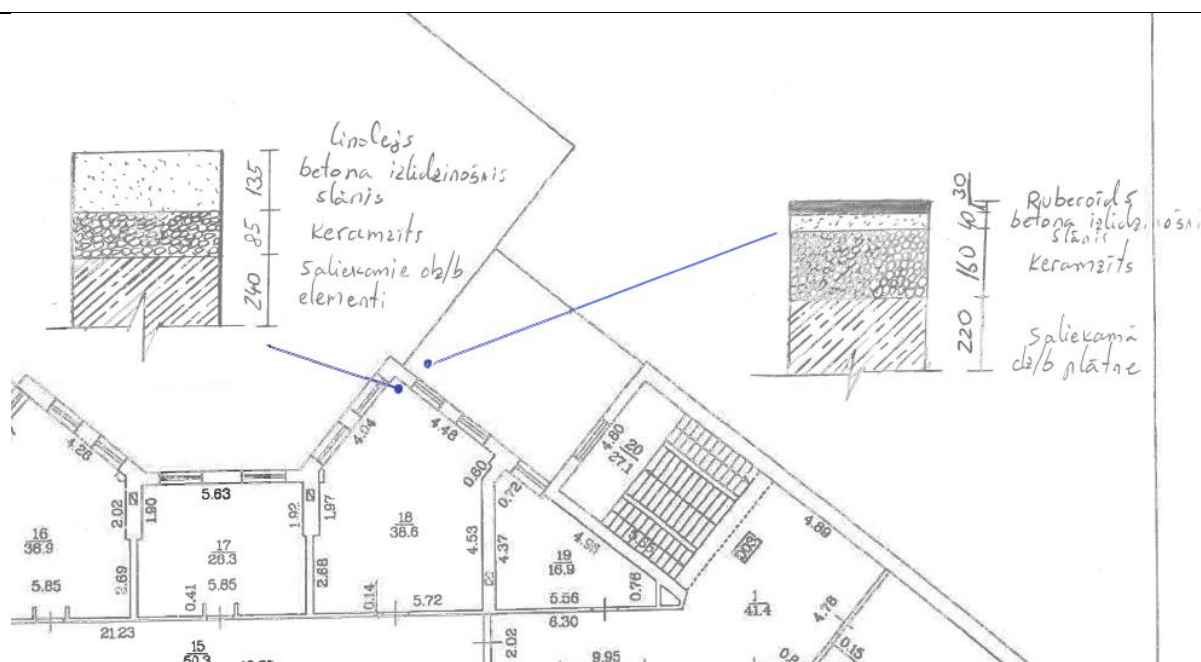
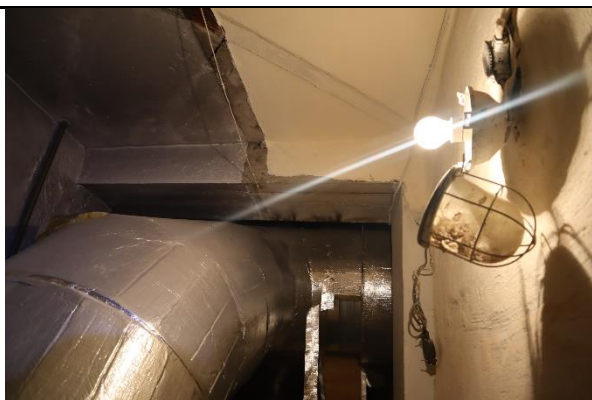
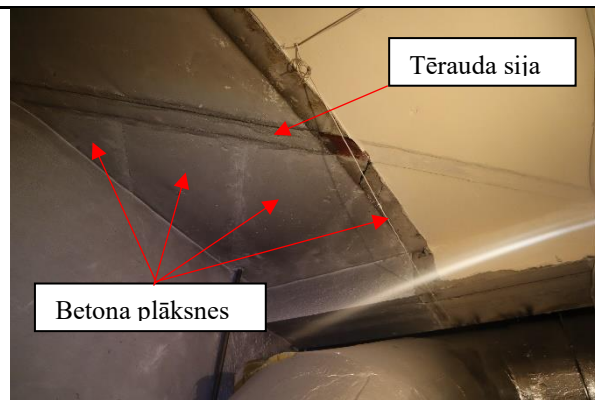
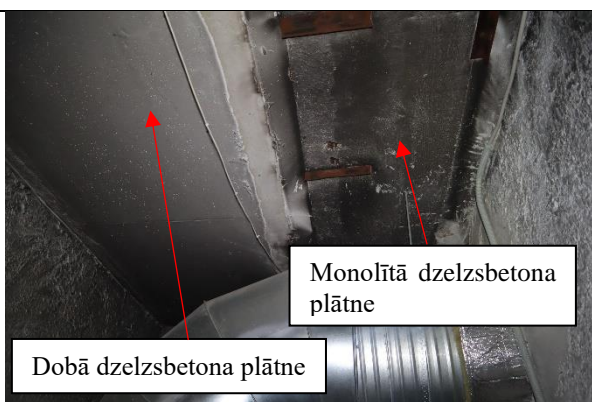
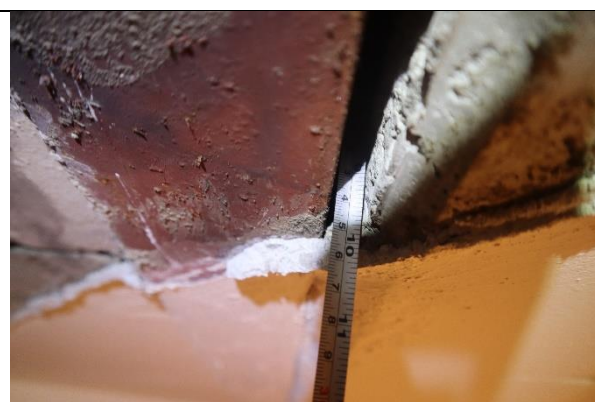
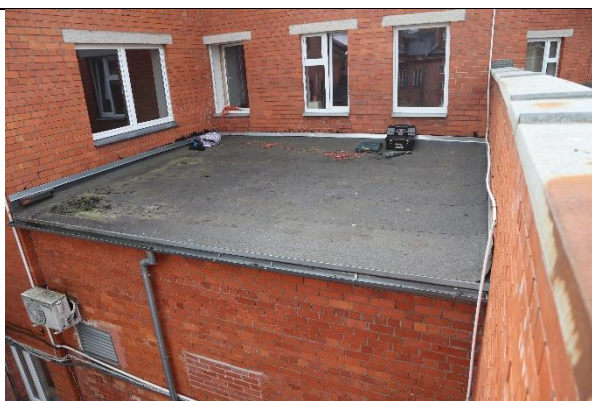
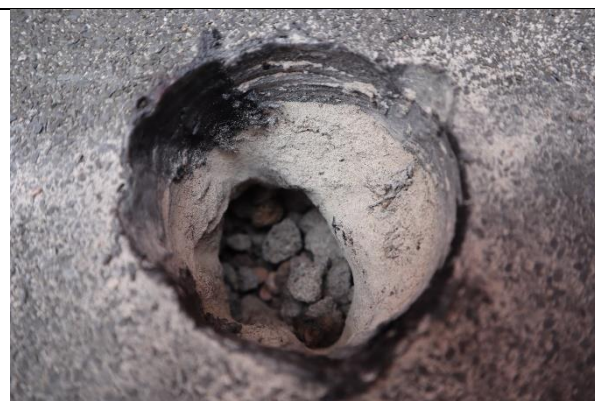
11. Otrā stāvā aila starp telpām Nr.22 un Nr.23 izbūvēta ķieģeļu mūra nesošajā sienā. Uz ailas balstīti saliekamā dzelzsbetona plātne un monolītā dzelzsbetona iecirknis virs kura izbūvēts savietotais jumts. Pārseguma konstrukcijām, kas balstīti uz ailas veikti atsegumi, lai konstatētu faktisko pārseguma izbūves risinājumu. Pārsegumiem netiek konstatētas virsnormatīvas izlieces vai cita veida defekti. Pārsegumu tehniskais stāvoklis virs telpām Nr.22 un Nr.23 ir apmierinošs (detalizēti skat.4.8.sadaļu).

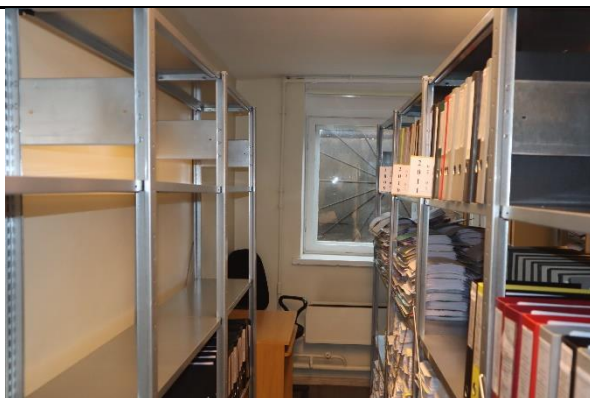
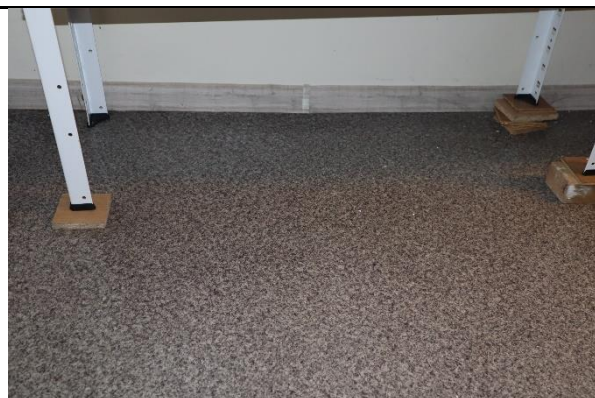
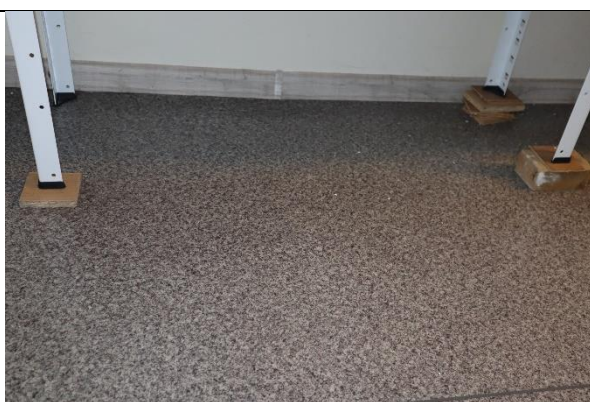
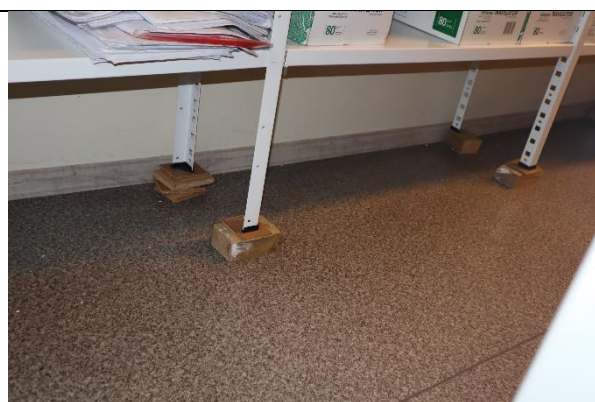
4.12.	grīdas	40%
<p>Pagrabstāva telpas Nr.4, Nr.5, Nr.6, Nr.7 telpās uzstādīti metālā konstrukciju plaukti, kas pildīti ar arhīva materiāliem. Telpas netiek ekspluatētas atbilstoši to lietošanas veidiem. Iekštelpās konstatētas deformācijas sasniedzot pat 48 mm uz 5.7 m laidumu telpas garenvirzienā (skat.4.43.-4.46.att.). Deformācijas noteiktas no augstuma atzīmju nivelējumiem no griestu konstrukcijām.</p> <p>Atskaites punktu orientieris ēkas telpas vērstas pret Daugavas ielas fasādi. Deformācijas lielumu skatīt 4.1.-4.4.tabulā. Plaisu atvērumi grīdas segumā vizuāli netiek konstatēti. Grīdas līstes pa perimetru uzstādītas līdz ar grīdas segumu. Sēšanas pazīmes starp grīdas līsti un segumu netiek konstatētas, kas liecina ka konstatētās deformācijas ir vēsturiskas un bez progressa. Saskaņā ar ēkas lietotāju mutiski sniegto informāciju, grīdas deformācijas ir saglabājušās kopš ēkas izbūves sākuma, līdz ar to uzskatāmas par būvniecības defektu.</p> <p>Pagrabstāva telpās Nr.4, Nr.5, Nr.6, Nr.7 grīdu tehniskais stāvoklis ir apmierinošs.</p>

4.43.att. Metāla konstrukciju plaukti arhīva telpas

4.44.att. Paliktņi zem plauktu konstrukciju balstiem deformāciju izlīdzināšanai

4.45.att. Paliktņi zem plauktu konstrukciju balstiem deformāciju izlīdzināšanai

4.46.att. Paliktņi zem plauktu konstrukciju balstiem deformāciju izlīdzināšanai
