## Tehniskās apsekošanas atzinums

Būves nosaukums	<b>Administratīvā ēka</b> <b>Krišjāņa Valdemāra iela 1, Daugavpils</b> <b>zemesgabala kadastra apzīmējums 05000015905</b>
Pasūtītājs	<b>Daugavpils pilsētas dome</b> <b>Reģ.Nr.90000077325</b>
Līgums	Nr. DPD 2018/53 no 17.05.2018.g.

Atzinums izsniegts 2018.gada augustā

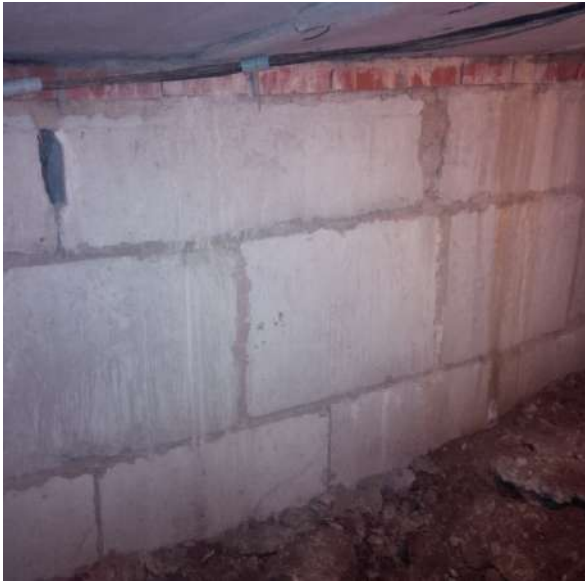
(4.1.1.att)

4.1.	pamati un pamatne	30
<p>Saskaņā ar „Būves tehniskās inventarizācijas lietu” pamati ir dzelzsbetona/betona. Pamatu atsegumi un inženierģeoloģiskā izpēte netika veikta. Nekādi būtiski pamatu nestspējas defekti un mitruma migrācija nav novērojami. Stāvoklis ir <b>apmierinošs</b>.          Ēkas jaunā korpusa cokols sastāv no apmestiem betona pamatu blokiem un apmesta ķieģeļu mūra. Ir novērojamas nebūtiskas plaisas cokola apmetumā, apmetuma izdrupumi (sk.att.4.1.3.) un mitruma plankumi. Ir novērojama plaisa cokolā starp esošo konferenču zāli un piebūvi (garāžas ēku) (sk.att.4.1.4.), kas neietekmē būves noturību. Stāvoklis ir <b>apmierinošs</b>.          Ēkai ir betona aizsargapmales. Dažās vietās ir manāmi mitruma plankumi. Aizsargapmales stāvoklis ir <b>apmierinošs</b>.</p>

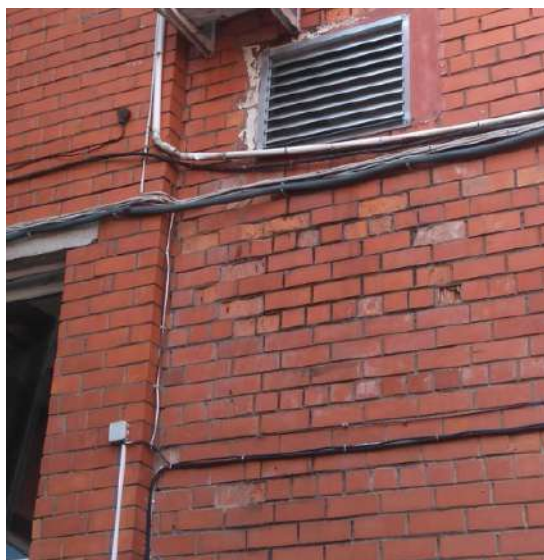
(4.2.1.att.)

Ēkas ārējās sienas ir veidotas no silikātķieģeļu mūra 380/510mm ar pilastriem 400x650mm galvenās fasādes pusē. Vietām ārējās sienas mūrī ir novērojami ķieģeļu atšķēlumi, izdrupumi (sk.att.4.2.1.; 4.2.5.) un necaurejošas plaisas (sk.att.4.2.6.). Uz galvenās ieejas ārējās sienas dekoratīvajiem izvirzījumiem ir novērojami ķieģeļu izdrupumi. Ēkas rietumu galā garensienās ir izbūvētas savilces zem 2. un 3. stāva griestiem. Vietām uz galvenās fasādes pilastriem ir novērojami apmetuma izdrupumi un plaisas apmetumā.

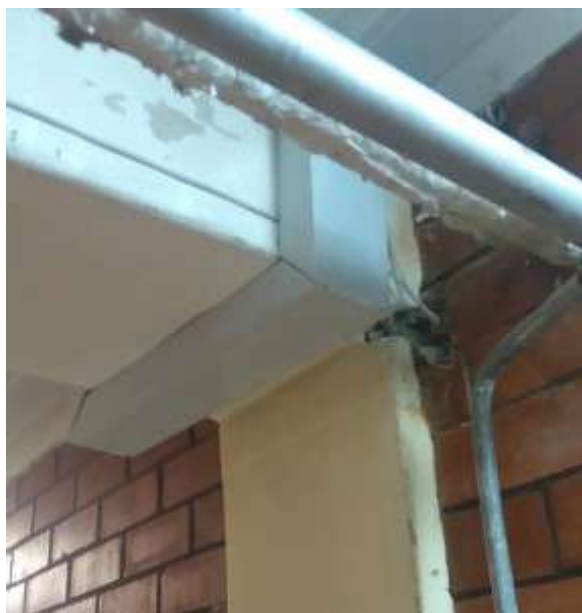
(4.3.1.att.)

Ēkas karkasu veido nesošās ķieģeļu mūra sienas pa ārpusi, bet iekšpusē ir gan nesošo sienu, gan dzelzsbetona karkasa sistēma no dzelzsbetona kolonnām un rīģeļiem. Nekādi bojājumi, plaisas vai deformācijas nav novērojami.

Stāvoklis ir **apmierinošs**.

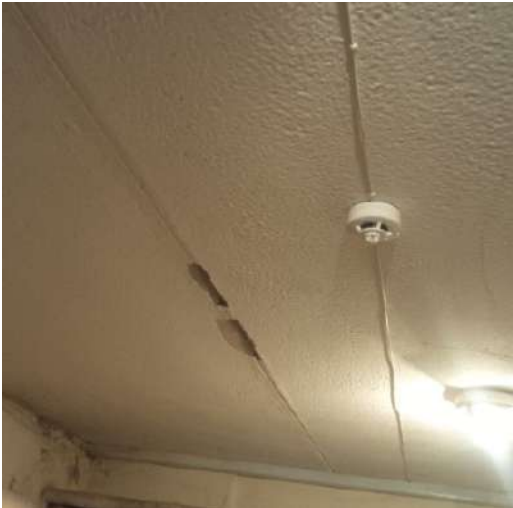
4.6.	pagraba, starpstāvu, bēniņu pārsegumi	35
<p>Virš ēkas iekšējo telpu ķieģeļu mūra sienām un rīģeļiem ir dzelzsbetona plātņu pārsegums. Pagrabstāvē vietām novērojami šuvju izdrupumi starp pārseguma plātnēm (sk.att.4.6.1.). Zem konferenču zāles slīpajos pārsegumos daudzviet ir atsegts stiegrojums un pakļauts korozijai (sk.att.4.6.3.-4.). To ir nepieciešams attīrīt no rūsas ar metāla birstēm, līdz metāls kļuvis spīdīgs, gruntēt to ar cementa bāzes stiegrojuma pretkorozijas sastāvu un atjaunot betona virsmas, izmantojot remontjavu. Īpaši lieli izdrupumi ir novērojami dzelzsbetona aizpildījumos starp slīpajiem dzelzsbetona paneļiem (sk.att.4.6.2.). Starpstāvu un bēniņu pārsegumos plaisas, deformācijas vai citi bojājumi nav novērojami. Stāvoklis ir <b>apmierinošs</b>.</p>		
<div>

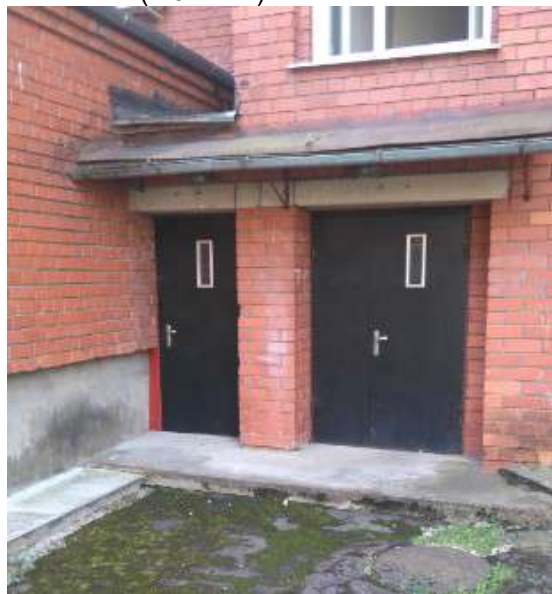
(4.9.6.att.)

Ēkas jumtiņi ir veidoti no dzelzsbetona vai tērauda nesošajiem elementiem un pārklāti ar metāla lokšņu segumu. 4.9.6. attēlā redzamais jumtiņš ir ļoti korodējis un to nepieciešamības gadījumā ir jānomaina vai arī jāattīra korodējušās virsmas un jāpārklāj ar pretkorozijas krāsu.
