Ēkas pārplānošana (pārbūve)

Daugavpils, Krišjāņa Valdemāra iela 1

BŪVPROJEKTS

Tehniskās apsekošanas atzinums
Fotofiksācija
Uzmērījuma rasējumi
Skaidrojošais apraksts
Ugunsdrošības pasākumu pārskats
Arhitektūras risinājumi
Būvkonstrukciju risinājumi

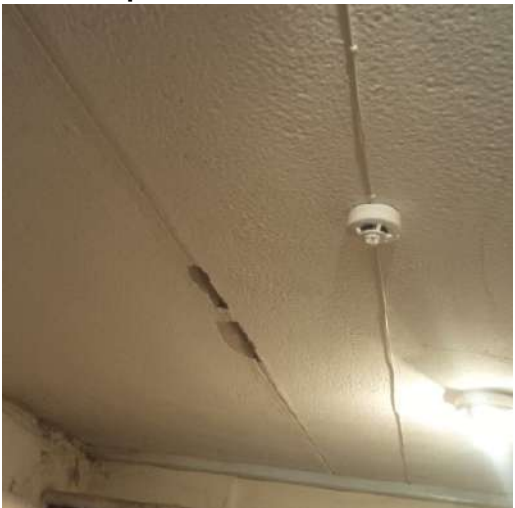
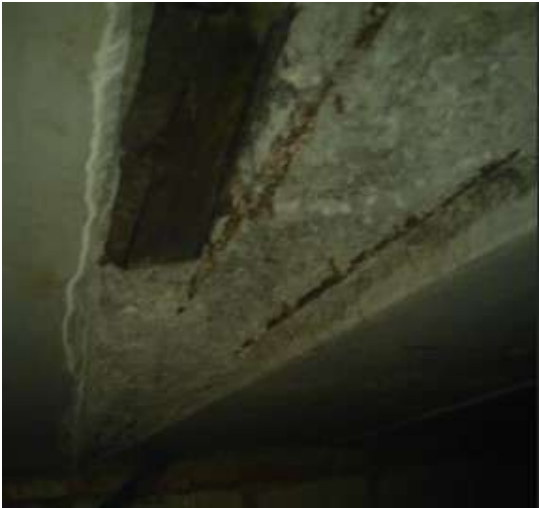
<p style="text-align: center;">(4.6.1.att.) (4.6.2.att.)</p>

4.6.	<i>pagraba, starpstāvu, bēniņu pārsegumi</i>	35
Virš ēkas iekšējo telpu ķieģeļu mūra sienām un rīģeļiem ir dzelzsbetona plātņu pārsegums. Pagarbstāvā vietām novērojami šuvju izdrupumi starp pārseguma plātnēm (sk.att.4.6.1.). Zem konferenču zāles slīpajos pārsegumos daudzviet ir atsegts stiegrojums un pakļauts korozijai (sk.att.4.6.3.-4.). To ir nepieciešams attīrīt no rūsas ar metāla birstēm, līdz metāls kļuvis spīdīgs, gruntēt to ar cementa bāzes stiegrojuma pretkorozijas sastāvu un atjaunot betona virsmas, izmantojot remontjavu. Īpaši lieli izdrupumi ir novērojami dzelzsbetona aizpildījumos starp slīpajiem dzelzsbetona paneļiem (sk.att.4.6.2.). Starpstāvu un bēniņu pārsegumos plaisas, deformācijas vai citi bojājumi nav novērojami. Stāvoklis ir apmierinošs .

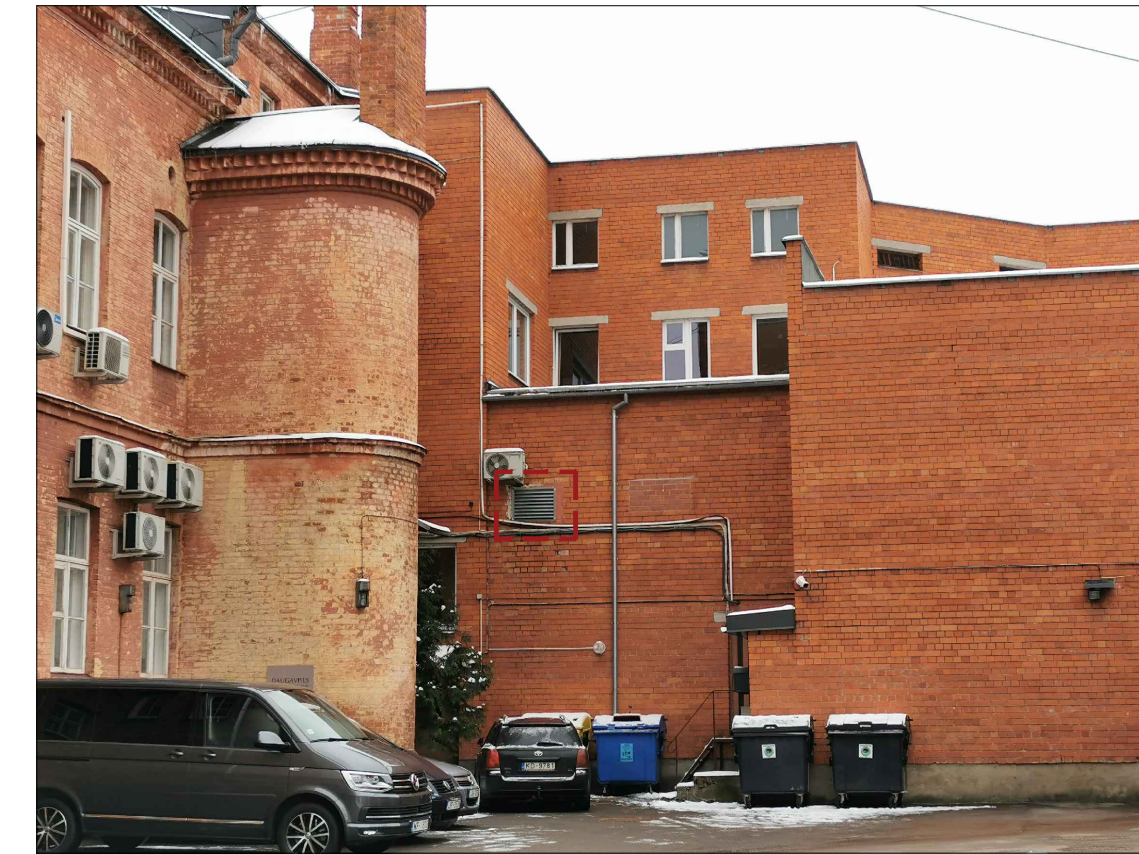
PĀRBŪVĒJAMĀS FASĀDES FRAGMENTS
M 1:100

SKATS UZ PĀRBŪVĒJAMĀS FASĀDES FRAGMENTU
