TEHNISKĀS APSEKOŠANAS ATZINUMS

Administratīvā ēka, 05000015905, Krišjāņa Valdemāra iela 1, Daugavpils, LV-5401

Atzinums izsniegts 2021.gada 30.aprīlī.

SIA "JaunRīga ECO"

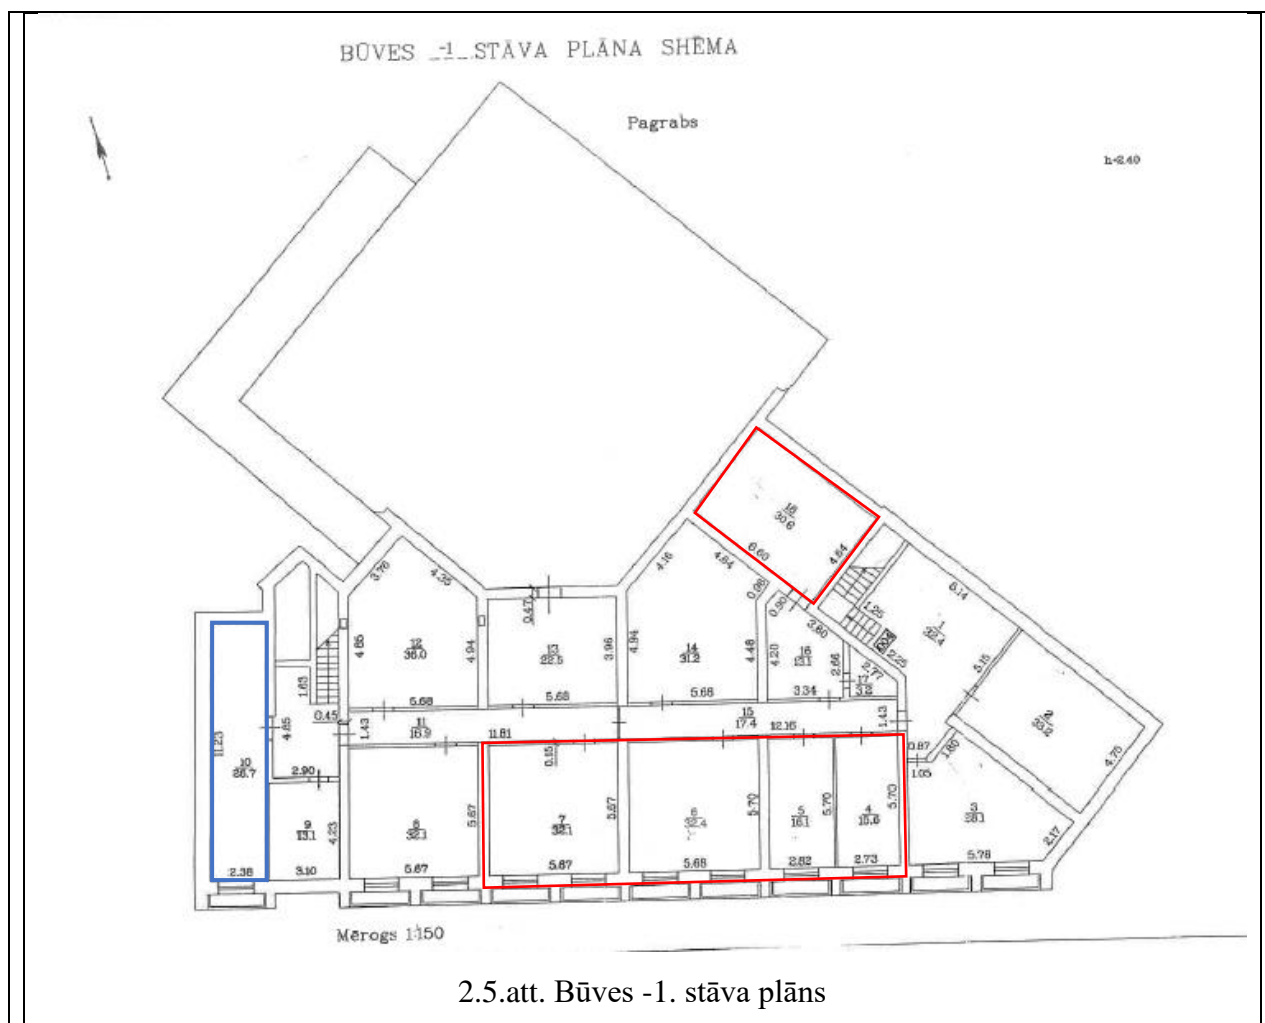
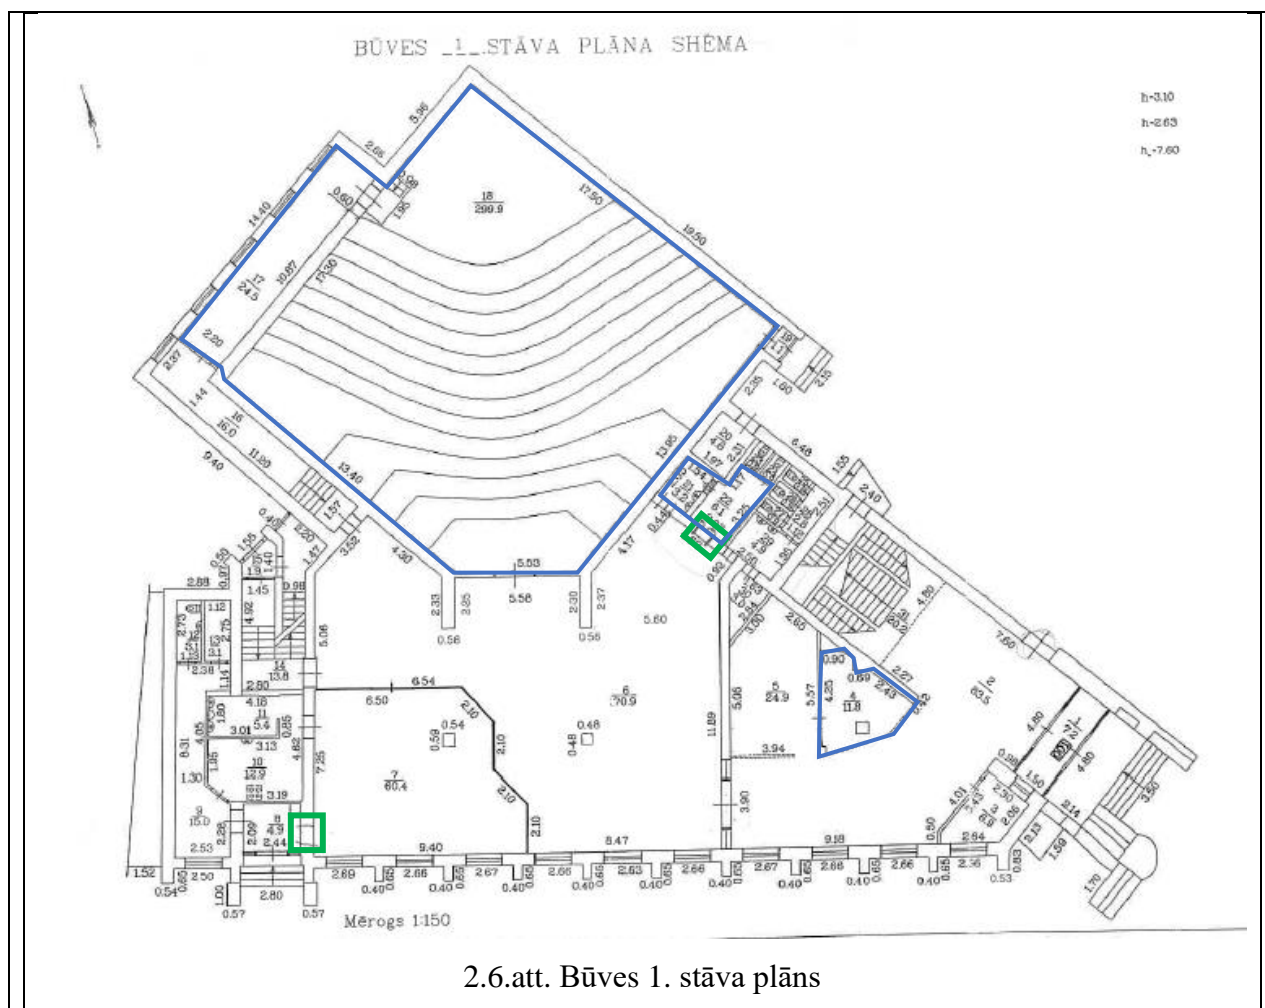
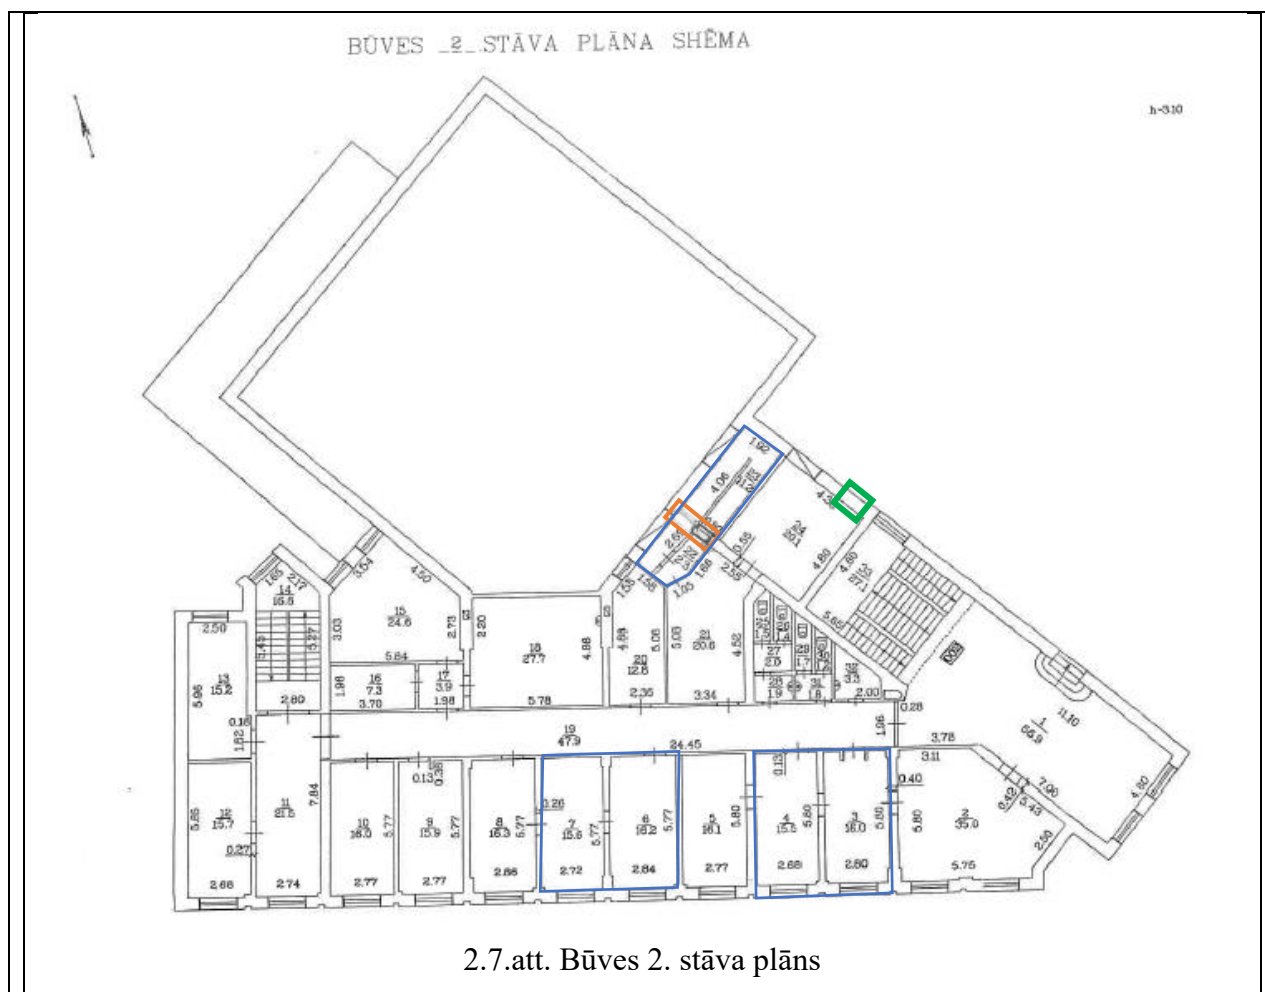
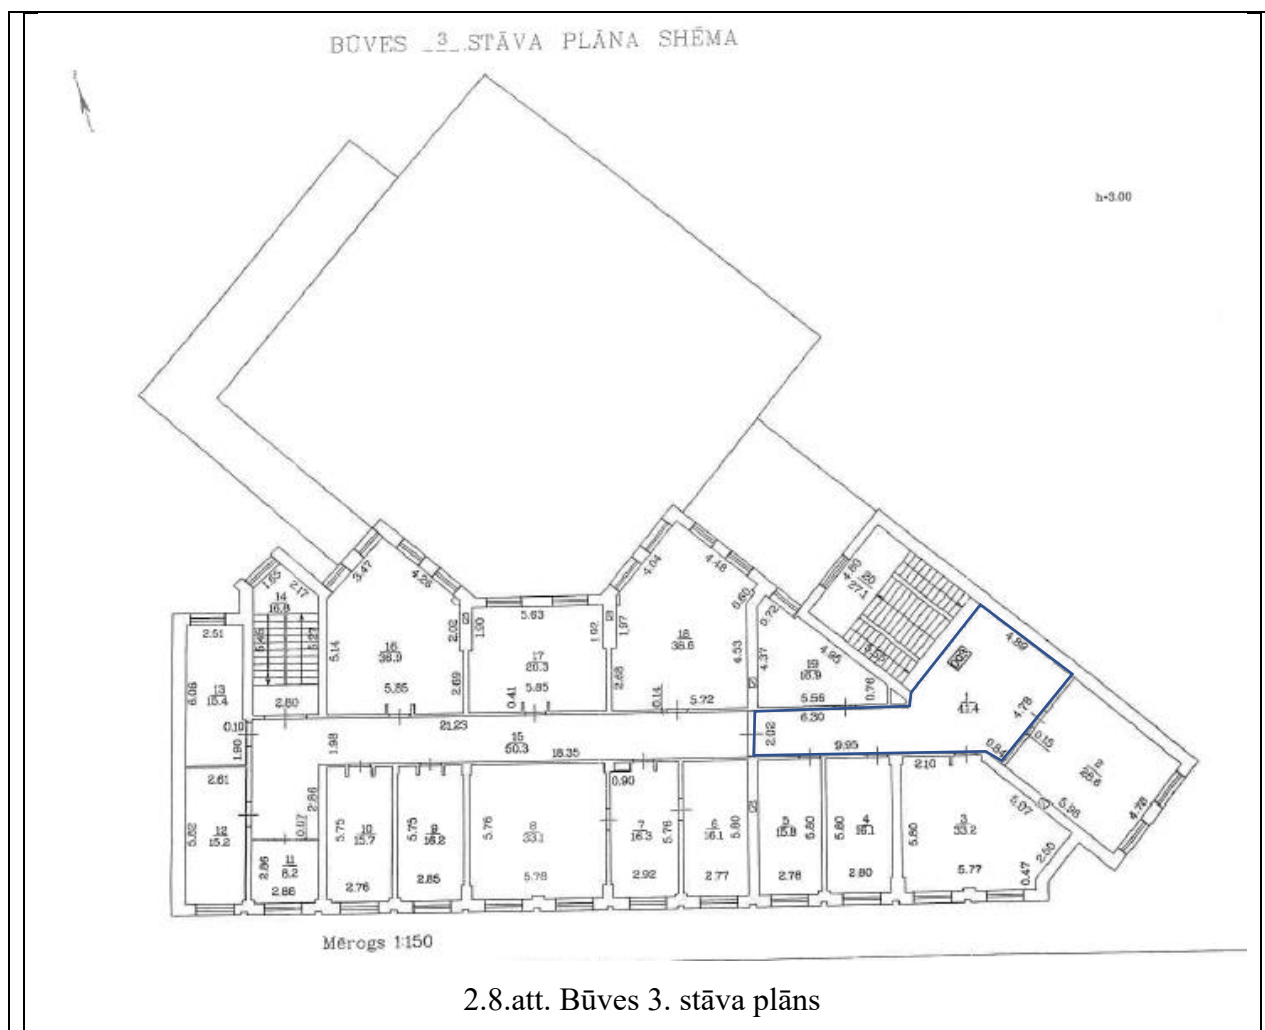
2.3.	būves plānojums
<p>Būves līdzšinējais lietošanas veids: 1220 – Biroju ēkas.</p> <p>Būvei konstatētas patvaļīgas būvniecības pazīmes (BVKB atzinums Nr.4-2.1-2017-200-4107).</p> <p>Patvaļīgās būvniecības zonas skatīt stāvu plānos 2.5.-2.8.attēlā.</p> <ul style="list-style-type: none"> – 1.stāvā veikta durvju aiļu izbūve nesošajās sienās starp telpām Nr.6 un Nr.22, Nr.7 un Nr.8 (zaļā krāsā); – 2.stāvā starp telpām Nr.22 un Nr.23 veikta nesošās sienas posma demontāža (oranžā krāsā); – pagrabstāva telpas Nr.4, Nr.5, Nr.6, Nr.7, Nr.18 netiek ekspluatētas atbilstoši telpu lietošanas veidam (sarkanā krāsā); – pagrabstāva telpā Nr.10, 1.stāvā telpās Nr.4, Nr.17, Nr.18, Nr.21, Nr.22, 2.stāva telpās Nr.3, Nr.4, Nr.6, Nr.7, Nr.22, Nr.23, 3.stāva telpā Nr.1 veikta nenesošo starpsienu pārbūve (zilā krāsā). <p>Apsekošanas laikā papildus tikušas neatbilstības kadastrālas uzmērīšanas lietas ēkas stāvu plāniem:</p> <ul style="list-style-type: none"> – Pirmā stāva telpā Nr.5 izbūvēta atvieglotas konstrukciju starpsienas; – Pirmā stāva telpā Nr.6 izbūvēta komunikāciju šahta atvieglotas konstrukcijas risinājumā; – Otrā stāva telpā Nr.11 veikta starpsienas izbūve; – Otrā stāva telpās Nr.25, 26, 27, 30, 31 veikta starpsienu pārbūve atvieglotu konstrukciju risinājumā un lokāla starpsienas ailu aizmūrēšana; – Otrā stāva telpā Nr.20 veikta ailes aizmūrēšana nesošajā sienā; – Trešā stāva telpā Nr.17 un Nr.8 izbūvēta komunikāciju šahta atvieglotas konstrukcijas risinājumā. – Otrā stāva telpā Nr.24 veikta aila aizmūrēšana un jaunas ailes izbūve. <p>Otrā stāva sanitāro mezglu telpu gabarītizmēri neatbilst LBN 208-15 "Publiskas būves" izvirzītajām prasībām.</p> <p>Būves plānojums pilnība neatbilst būves lietošanas veidam. Būvē konstatētas patvaļīgas būvniecības pazīmes.</p>

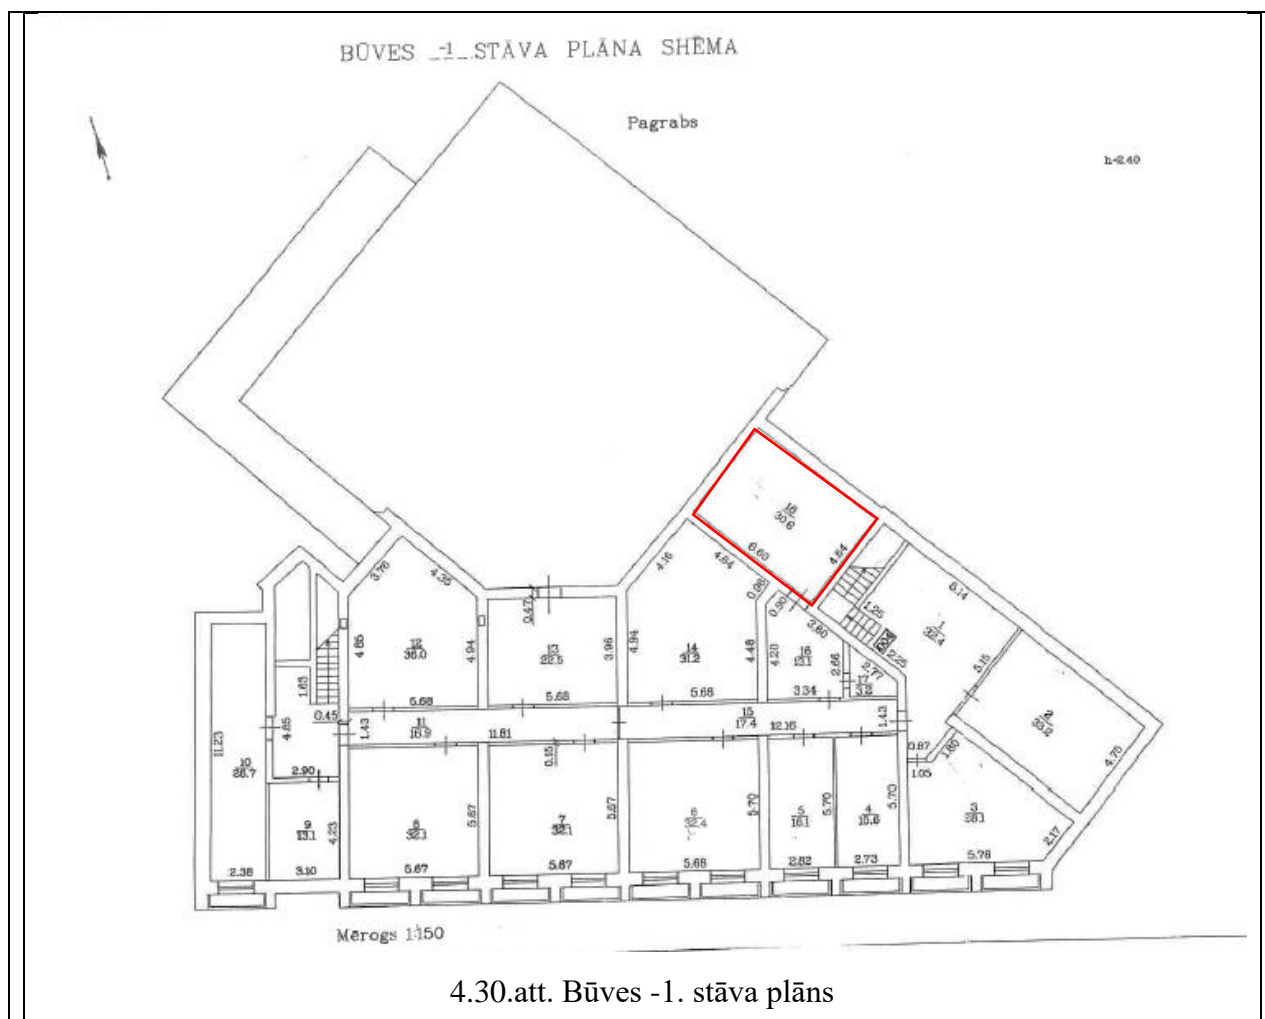
4.6.	pagraba, starpstāvu, bēniņu pārsegumi	40%
<p>Pagrabstāva telpā Nr.18 (siltummezgls) konstatēti neblīvi inženierkomunikāciju šķērsojumi un betona aizsargslāņa nodrupumi pagrabstāva pārsegumā (skat.4.30.-4.32.att.). Neblīvi inženierkomunikāciju šķērsojumi konstatēti arī uz blakus esošo ēku. Telpā konstatēti vēsturiski plaisu atvērumi nesošajās ķieģeļu mūra sienās (skat.4.33.-4.34.att.), taču informācija par plaisu dinamiku nav.</p> <p>Pagrabstāva telpa Nr.18 tiek ekspluatēta kā noliktava ar lokāliem arhīva plauktiem. Telpa netiek ekspluatēta atbilstoši tās lietošanas veidam. Telpā būtu jāparedz noliktavas vai palīgtelpas funkcija. Arhīva materiālus būtu nepieciešams pārvietot. Telpa nav piemērota arhīva funkcijām, jo ir vairāki inženierkomunikāciju šķērsojumi pārseguma konstrukcijā.</p> <p>Pārseguma tehniskais stāvoklis pagrabstāva telpā Nr.18 ir apmierinošs.</p>
