## Tehniskās apsekošanas atzinums

Būves nosaukums	<b>Administratīvā ēka</b> <b>Krišjāņa Valdemāra iela 1, Daugavpils</b> <b>zemesgabala kadastra apzīmējums 05000015905</b>
Pasūtītājs	<b>Daugavpils pilsētas dome</b> <b>Reģ.Nr.90000077325</b>
Līgums	Nr. DPD 2018/53 no 17.05.2018.g.

Atzinums izsniegts 2018.gada augustā

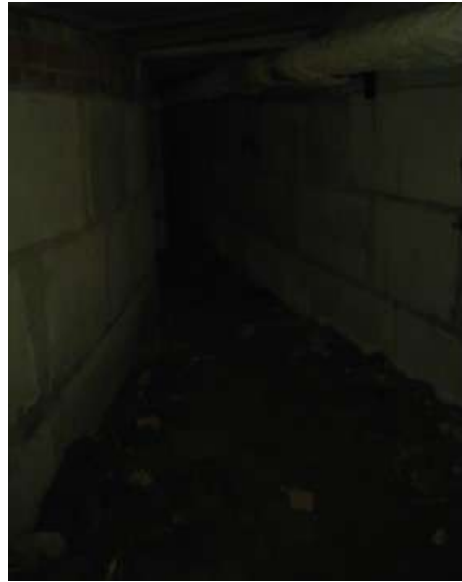
(4.1.2.att)

4.1.	pamati un pamatne	30
<p>Saskaņā ar „Būves tehniskās inventarizācijas lietu” pamati ir dzelzsbetona/betona. Pamatu atsegumi un inženierģeoloģiskā izpēte netika veikta. Nekādi būtiski pamatu nestspējas defekti un mitruma migrācija nav novērojami. Stāvoklis ir <b>apmierinošs</b>.          Ēkas jaunā korpusa cokols sastāv no apmestiem betona pamatu blokiem un apmesta ķieģeļu mūra. Ir novērojamas nebūtiskas plaisas cokola apmetumā, apmetuma izdrupumi (sk.att.4.1.3.) un mitruma plankumi. Ir novērojama plaisa cokolā starp esošo konferenču zāli un piebūvi (garāžas ēku) (sk.att.4.1.4.), kas neietekmē būves noturību. Stāvoklis ir <b>apmierinošs</b>.          Ēkai ir betona aizsargapmales. Dažās vietās ir manāmi mitruma plankumi. Aizsargapmales stāvoklis ir <b>apmierinošs</b>.</p>

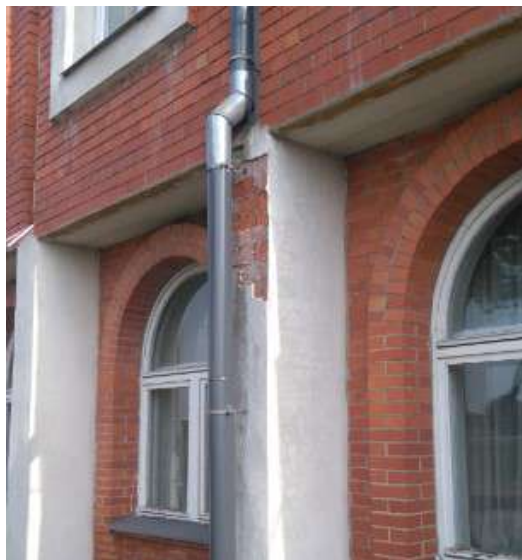
(4.2.2.att.)

Ēkas ārējās sienas ir veidotas no silikātķieģeļu mūra 380/510mm ar pilastriem 400x650mm galvenās fasādes pusē. Vietām ārējās sienas mūrī ir novērojami ķieģeļu atšķēlumi, izdrupumi (sk.att.4.2.1.; 4.2.5.) un necaurejošas plaisas (sk.att.4.2.6.). Uz galvenās ieejas ārējās sienas dekoratīvajiem izvirzījumiem ir novērojami ķieģeļu izdrupumi. Ēkas rietumu galā garensienās ir izbūvētas savilces zem 2. un 3. stāva griestiem. Vietām uz galvenās fasādes pilastriem ir novērojami apmetuma izdrupumi un plaisas apmetumā.

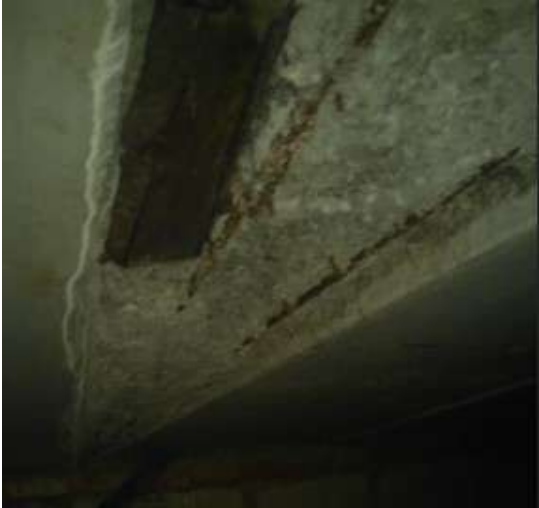
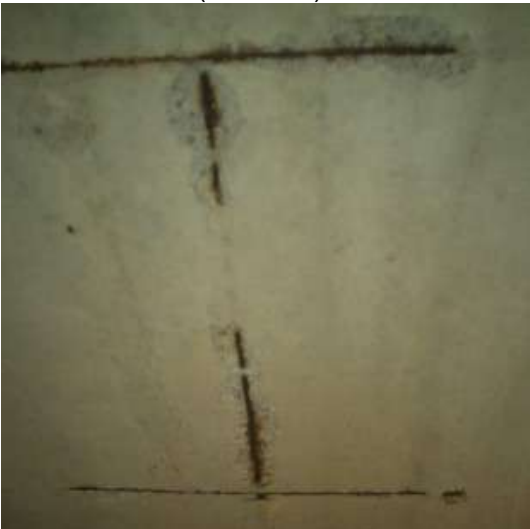
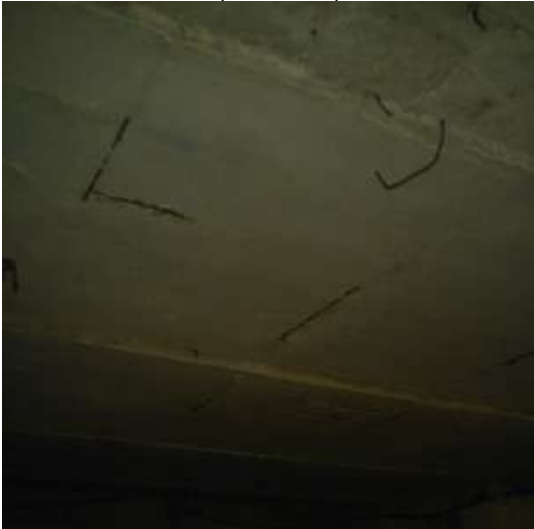
</div>		
<div>(4.6.1.att.)</div> <div>(4.6.2.att.)</div> <div>(4.6.3.att.)</div> <div>(4.6.4.att.)</div>

4.6.	pagraba, starpstāvu, bēniņu pārsegumi	35
<p>Virš ēkas iekšējo telpu ķieģeļu mūra sienām un rīģeļiem ir dzelzsbetona plātņu pārsegums. Pagrabstāvē vietām novērojami šuvju izdrupumi starp pārseguma plātnēm (sk.att.4.6.1.). Zem konferenču zāles slīpajos pārsegumos daudzviet ir atsegts stiegrojums un pakļauts korozijai (sk.att.4.6.3.-4.). To ir nepieciešams attīrīt no rūsas ar metāla birstēm, līdz metāls kļuvis spīdīgs, gruntēt to ar cementa bāzes stiegrojuma pretkorozijas sastāvu un atjaunot betona virsmas, izmantojot remontjavu. Īpaši lieli izdrupumi ir novērojami dzelzsbetona aizpildījumos starp slīpajiem dzelzsbetona paneļiem (sk.att.4.6.2.). Starpstāvu un bēniņu pārsegumos plaisas, deformācijas vai citi bojājumi nav novērojami. Stāvoklis ir <b>apmierinošs</b>.</p>		
<div>

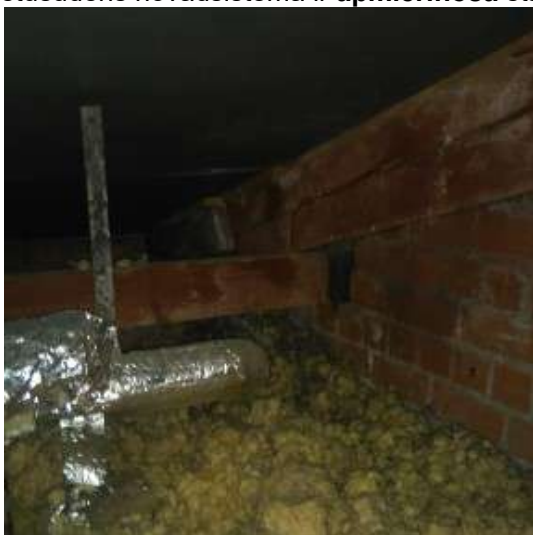
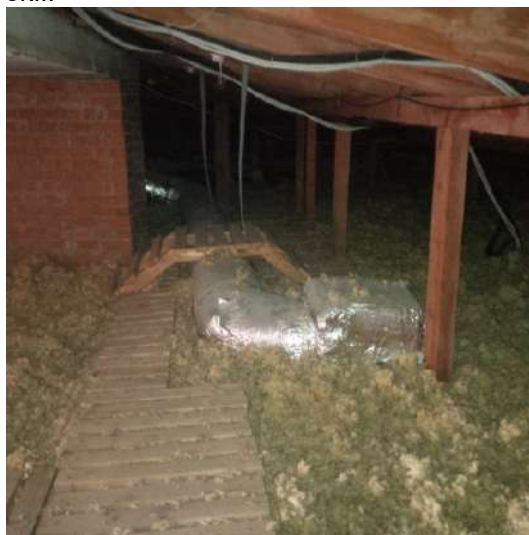
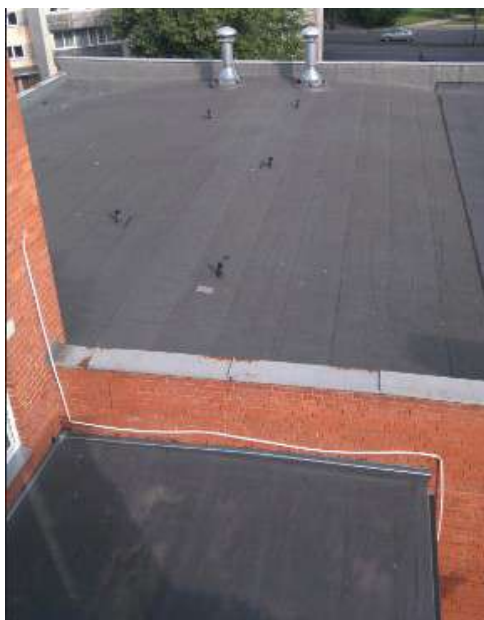
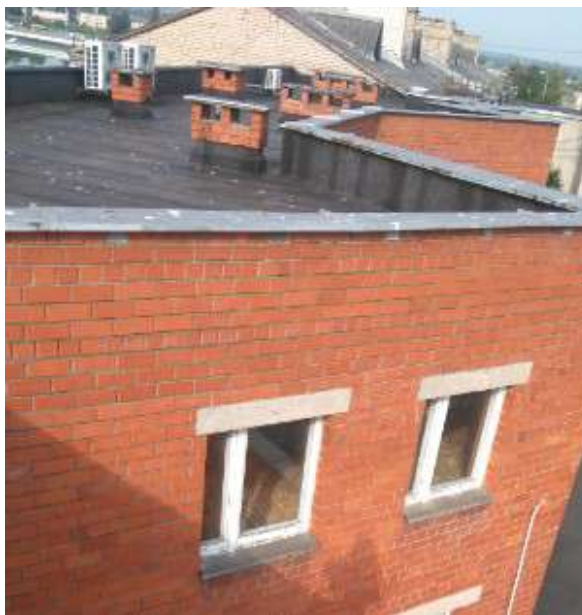
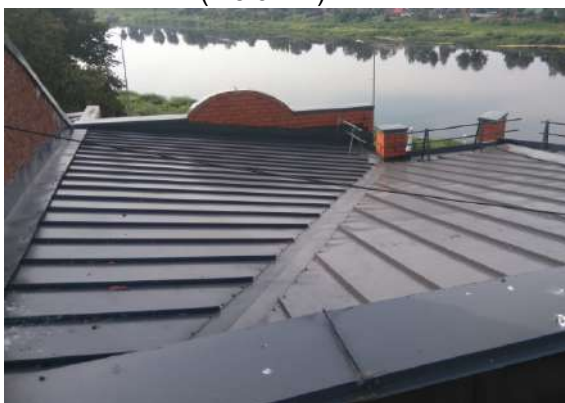
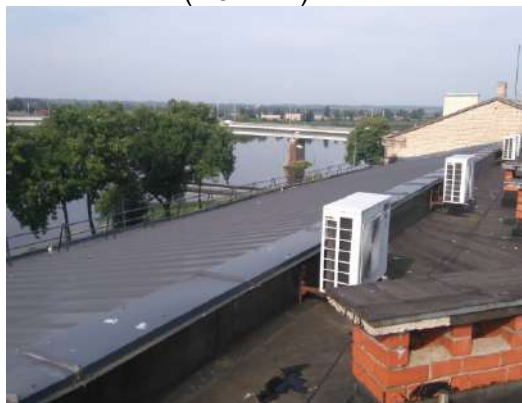
Ēkas konferenču zāles un citiem papildus būvapjomiem ir savietota tipa jumts ar ruļļveida materiāla segumu. Jumta segums netika atklāts. Ir nenozīmīgi ieliekumi. Ūdens uz jumta neuzkrājas.

Ēkas galvenā būvapjoma jumts sastāv no divu veidu jumtiem: savietotā jumta ar ruberoīda segumu uz dzelzsbetona pārseguma plātnēm, kas balstās uz bēniņa ķieģeļu mūra sienām un metāla lokšņu seguma uz jumta nesošajām koka konstrukcijām. Spāres 100x200mm balstās uz dzelzsbetona pārsedzes, vidējā koptura, kas balstās uz koka stabiem un koka mūrlatas. Spāru solis – 1m. Koka konstrukcijas ir aizsargātas ar ugunsdrošo parklājumu.

Kopumā jumta elementu stavoklis ir **apmierinošs**.

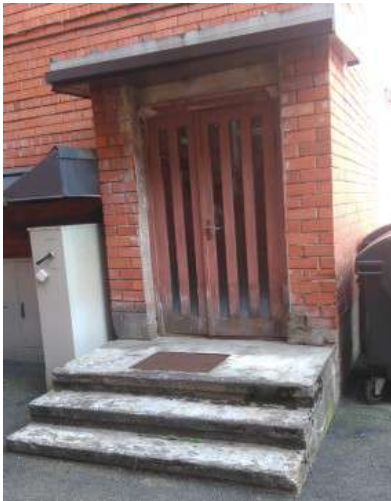
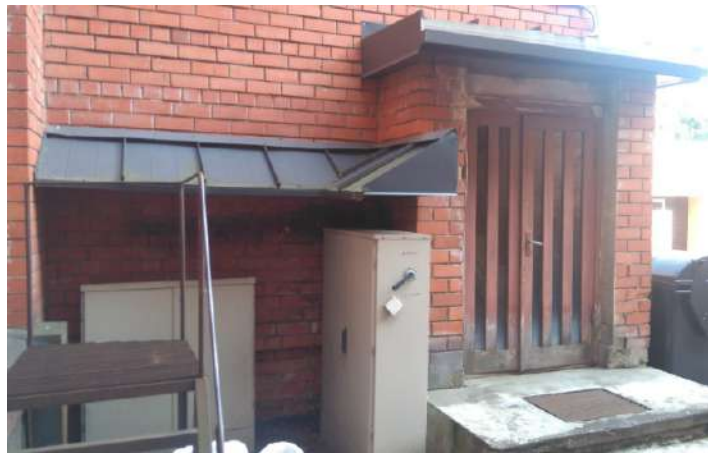
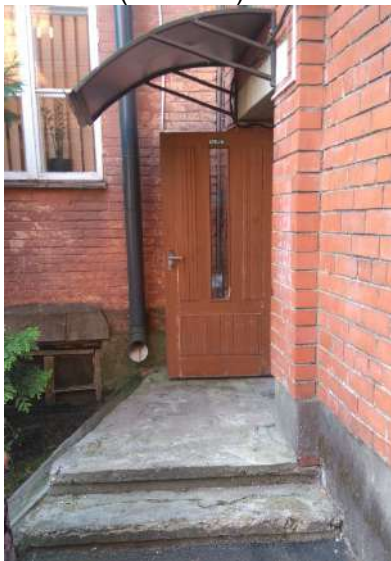
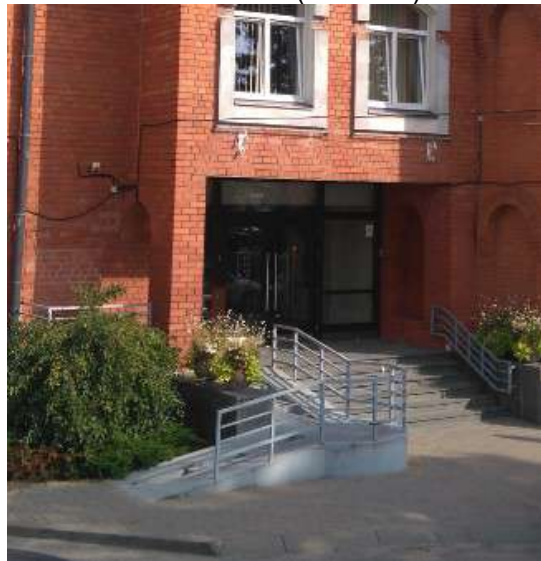
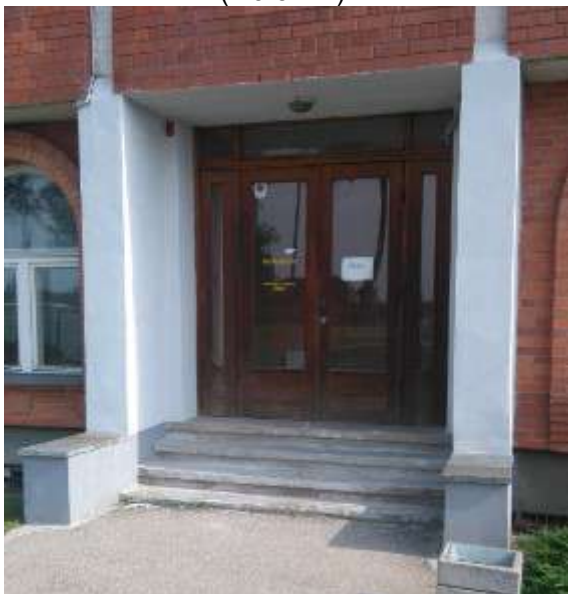
Gandrīz visos dzelzsbetona lieveņos, kāpnēs, pandusā ir novērojami bojājumi, betona izdrupumi, plaisas, augu izaugumi.

Pandusa pacēlums neatbilst LBN noteiktajam, tā garums ir 240cm, augstums 40cm, kas ir 16% pacēlums pieļaujamo 8% vietā ārējām uzbrauktuvēm.

Kopumā ēkas lieveņi ir **apmierinošā** stāvoklī.

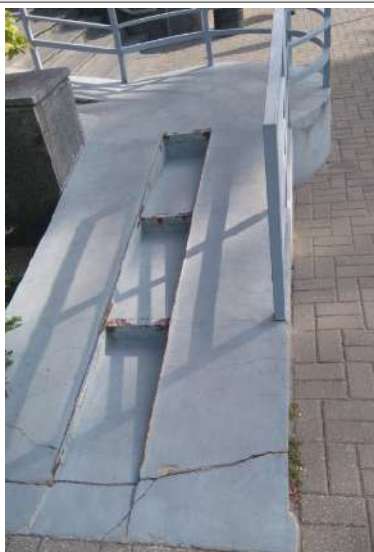
(4.10.7.att.)

4.10.	kāpnes un pandusi	30
<p>Ēkā ir divas kāpņu telpas. Pagrabstāvā ir atsevišķas kāpnes, kas iziet uz iekšpagalmu. Kāpņu laukumi un kāpņu laidī ir no dzelzsbetona. Pagrabstāva kāpnēm ir novērojami krāsas nodilumi un nelieli izdrupumi. Ēkas starpstāvu kāpņu telpās esošas kāpnes ir <b>labā</b> stāvoklī.</p> <p>4.10.6. attēlā redzamas ārējās tērauda kāpnes. Tās ir ļoti korodējušas. Pēc nepieciešamības vajag atjaunot un nokrāsot korodējušas tērauda virsmas.</p> <p>Uz pandusa ir novērojamas korozijas pazīmes un plaisa. Pandusa slīpums neatbilst LBN noteikumiem, pieļaujamo 8% vietā ir 16% slīpums.</p> <p>Kopumā kāpņu un pandusu stāvoklis ir <b>apmierinošs</b>.</p>
