Defektu akts

Daugavpils 10. vidusskolas
(iestādes, struktūrvienības nosaukums ģenitīvā)

10.vsk. sporta laukuma seguma defektu fotofiksācija

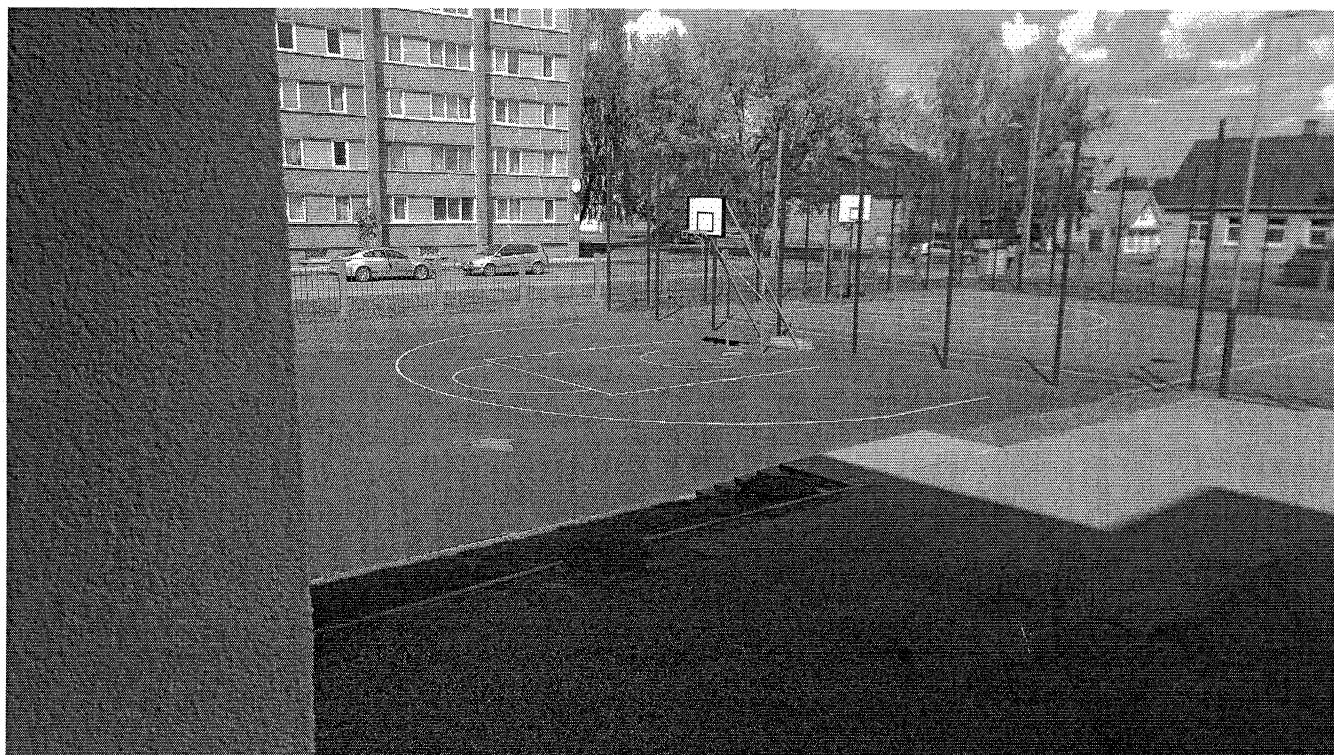
Sporta laukumā ir izveidojušies caurumi, vairākās vietās ir atlīmējas un saplīsis sintētiskais segums (kopēja platībā 5m²):

Sporta laukuma gumijas seguma nolietojums ekspluatācijas rezultātā, kā arī seguma fiziskā novecošanās.

Bojātais gumijas segums

Jāveic sporta laukuma seguma (Porplastic Race) bojātu vietu atjaunošana, atbilstoši tehnoloģijai.

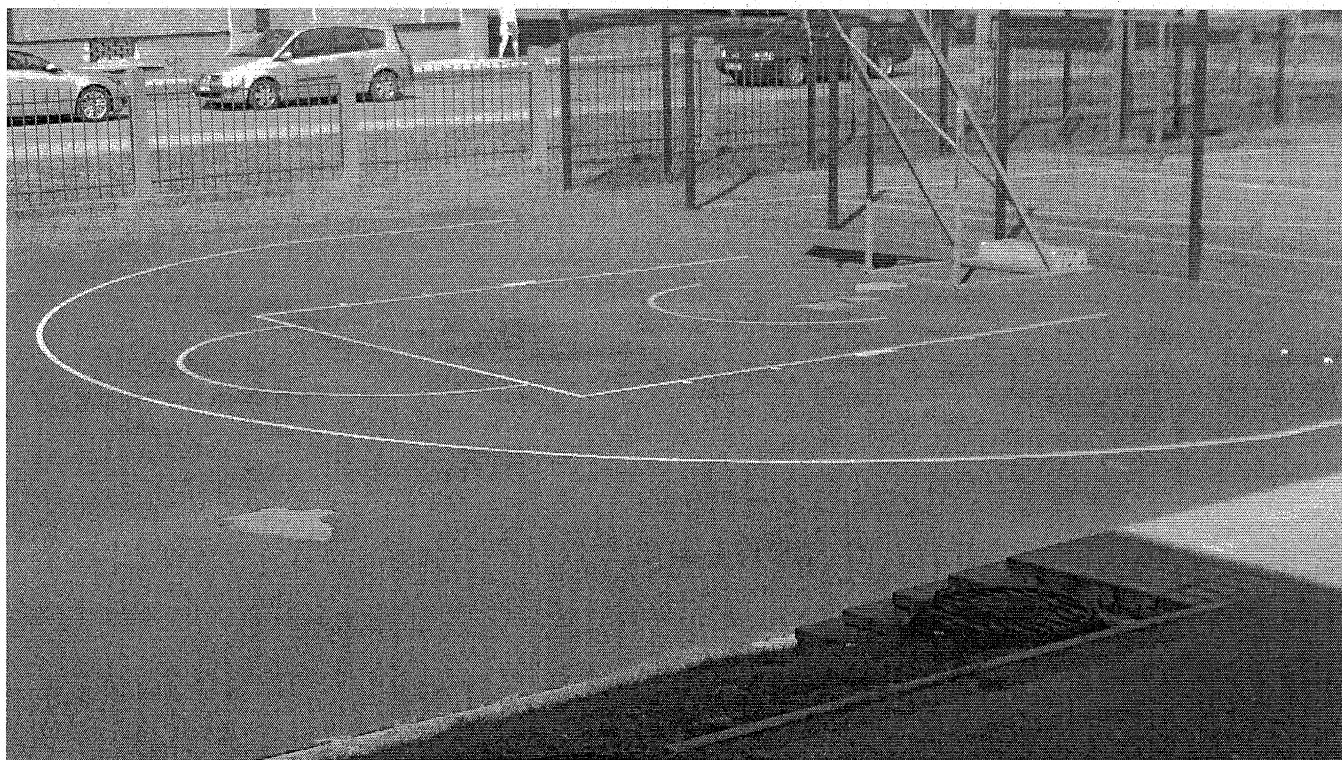
Caurumi sporta laukuma segumā
